Dossier Technique Immobilier

Numéro de dossier : 25/IMO/0567
Date du repérage : 29/07/2025

Adresse : **02 Place Méhul**

Commune : **08600 GIVET (France)**

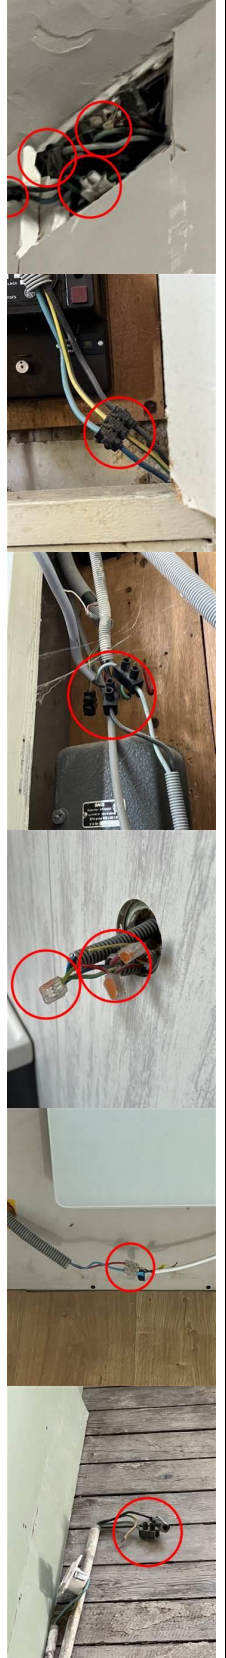
Domaines	Anomalies	Photo
<p>5. Matériels électriques présentant des risques de contacts directs avec des éléments sous tension - Protection mécanique des conducteurs</p>	<p>L'installation électrique comporte au moins une connexion avec une partie active nue sous tension accessible. Remarques : Présence de connexion de matériel électrique présentant des parties actives nues sous tension ; Faire intervenir un électricien qualifié afin de remplacer les matériels présentant des parties actives nues sous tension</p>

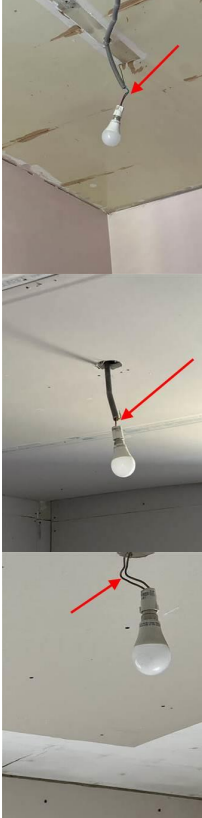
Domaines	Anomalies	Photo
	<p>L'installation électrique comporte au moins un dispositif de protection avec une partie active nue sous tension accessible. Remarques : Présence de dispositif de protection de matériel électrique présentant des parties actives nues sous tension ; Faire intervenir un électricien qualifié afin de remplacer les matériels présentant des parties actives nues sous tension</p>

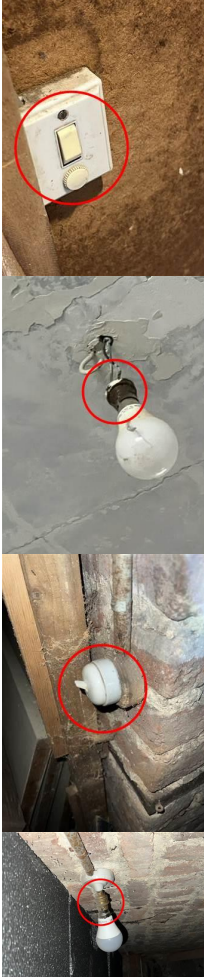
Domaines	Anomalies	Photo
<p>6. Matériels électriques vétustes, inadaptés à l'usage</p>	<p>L'installation comporte au moins un matériel électrique vétuste. Remarques : Présence de matériel électrique vétuste (douilles, interrupteurs, socles de prise...) ; Faire intervenir un électricien qualifié afin de remplacer les matériels électriques vétustes</p>

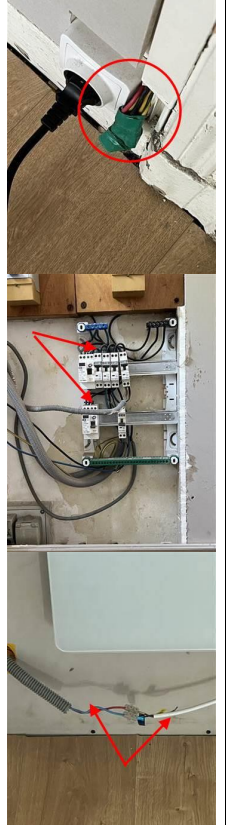
Domaines	Anomalies	Photo
<p>5. Matériels électriques présentant des risques de contacts directs avec des éléments sous tension - Protection mécanique des conducteurs</p>	<p>Au moins un conducteur isolé n'est pas placé sur toute sa longueur dans un conduit, une goulotte ou une plinthe ou une huisserie, en matière isolante ou métallique, jusqu'à sa pénétration dans le matériel électrique qu'il alimente. Remarques : Présence de conducteurs électriques non protégés mécaniquement ; Faire intervenir un électricien qualifié afin d'installer des protections mécaniques sur les conducteurs non protégés</p>

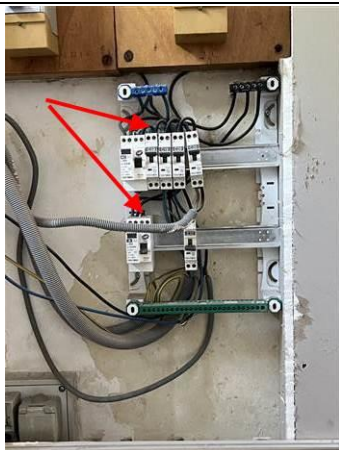
Photo PhEle001

Remarques : Présence de conducteurs électriques non protégés mécaniquement ; Faire intervenir un électricien qualifié afin d'installer des protections mécanique sur les conducteurs non protégés

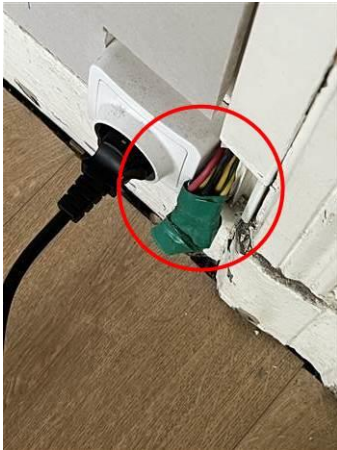
Photo PhEle001

Remarques : Présence de conducteurs électriques non protégés mécaniquement ; Faire intervenir un électricien qualifié afin d'installer des protections mécaniques sur les conducteurs non protégés

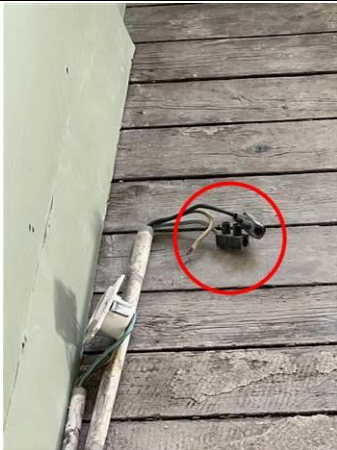
Photo PhEle002

Libellé de l'anomalie : B7.3 d L'installation électrique comporte au moins une connexion avec une partie active nue sous tension accessible.

Remarques : Présence de connexion de matériel électrique présentant des parties actives nues sous tension ; Faire intervenir un électricien qualifié afin de remplacer les matériels présentant des parties actives nues sous tension

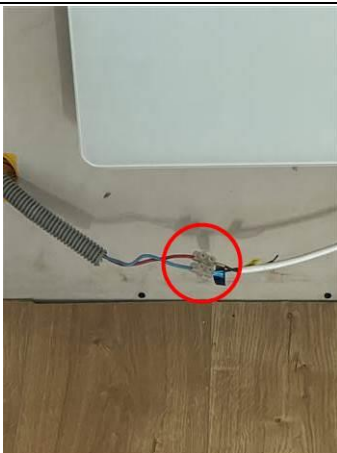
Photo PhEle002

Remarques : Présence de connexion de matériel électrique présentant des parties actives nues sous tension ; Faire intervenir un électricien qualifié afin de remplacer les matériels présentant des parties actives nues sous tension

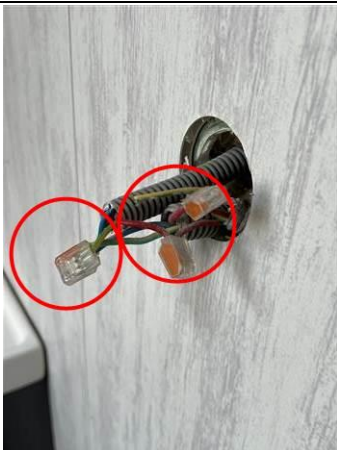
Photo PhEle002

Remarques : Présence de connexion de matériel électrique présentant des parties actives nues sous tension ; Faire intervenir un électricien qualifié afin de remplacer les matériels présentant des parties actives nues sous tension

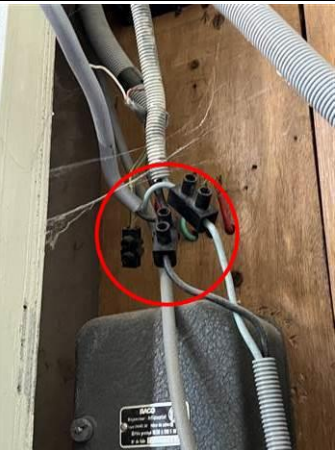
<p>Photo PhEle002 Libellé de l'anomalie : B7.3 d L'installation électrique comporte au moins une connexion avec une partie active nue sous tension accessible. Remarques : Présence de connexion de matériel électrique présentant des parties actives nues sous tension ; Faire intervenir un électricien qualifié afin de remplacer les matériels présentant des parties actives nues sous tension</p>

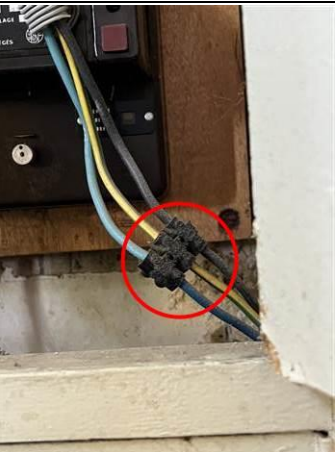
<p>Photo PhEle002 Libellé de l'anomalie : B7.3 d L'installation électrique comporte au moins une connexion avec une partie active nue sous tension accessible. Remarques : Présence de connexion de matériel électrique présentant des parties actives nues sous tension ; Faire intervenir un électricien qualifié afin de remplacer les matériels présentant des parties actives nues sous tension</p>

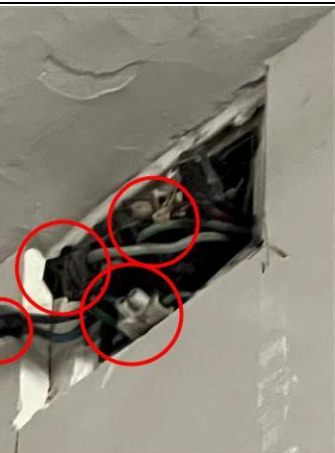
<p>Photo PhEle002 Libellé de l'anomalie : B7.3 d L'installation électrique comporte au moins une connexion avec une partie active nue sous tension accessible. Remarques : Présence de connexion de matériel électrique présentant des parties actives nues sous tension ; Faire intervenir un électricien qualifié afin de remplacer les matériels présentant des parties actives nues sous tension</p>

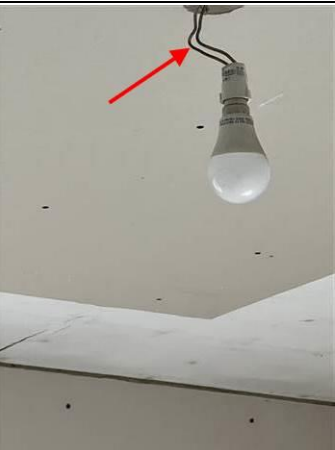
<p>Photo PhEle003 Libellé de l'anomalie : B7.3 e L'installation électrique comporte au moins un dispositif de protection avec une partie active nue sous tension accessible. Remarques : Présence de dispositif de protection de matériel électrique présentant des parties actives nues sous tension ; Faire intervenir un électricien qualifié afin de remplacer les matériels présentant des parties actives nues sous tension</p>

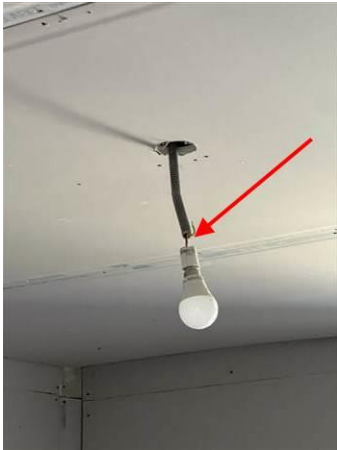
Photo PhEle003
 Libellé de l'anomalie : B7.3 e L'installation électrique comporte au moins un dispositif de protection avec une partie active nue sous tension accessible.
 Remarques : Présence de dispositif de protection de matériel électrique présentant des parties actives nues sous tension ; Faire intervenir un électricien qualifié afin de remplacer les matériels présentant des parties actives nues sous tension

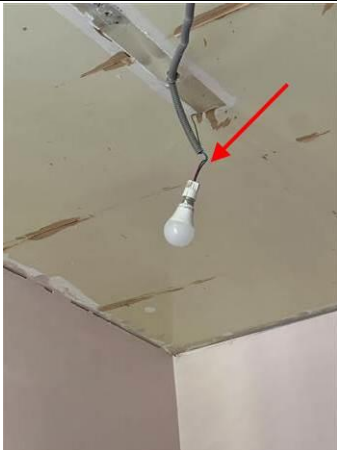
Photo PhEle003
 Libellé de l'anomalie : B7.3 e L'installation électrique comporte au moins un dispositif de protection avec une partie active nue sous tension accessible.
 Remarques : Présence de dispositif de protection de matériel électrique présentant des parties actives nues sous tension ; Faire intervenir un électricien qualifié afin de remplacer les matériels présentant des parties actives nues sous tension

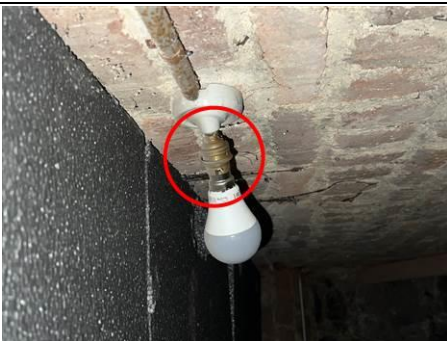
Photo PhEle004
 Libellé de l'anomalie : B8.3 a L'installation comporte au moins un matériel électrique vétuste.
 Remarques : Présence de matériel électrique vétuste (douilles, interrupteurs, socles de prise...) ; Faire intervenir un électricien qualifié afin de remplacer les matériels électriques vétustes

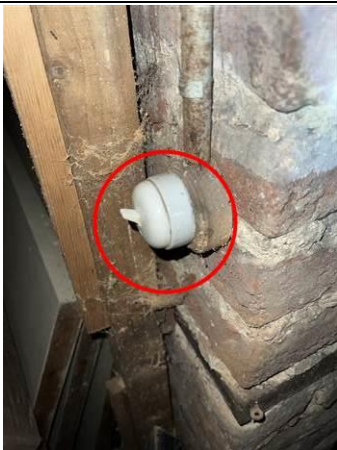
Photo PhEle004
 Libellé de l'anomalie : B8.3 a L'installation comporte au moins un matériel électrique vétuste.
 Remarques : Présence de matériel électrique vétuste (douilles, interrupteurs, socles de prise...) ; Faire intervenir un électricien qualifié afin de remplacer les matériels électriques vétustes

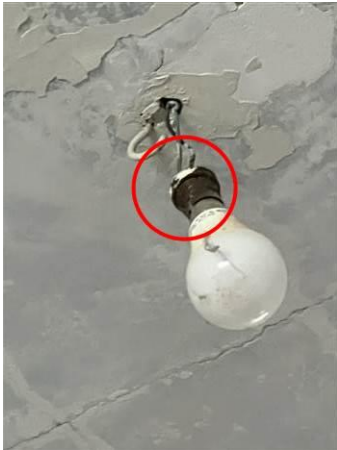
Photo PhEle004

Remarques : Présence de matériel électrique vétuste (douilles, interrupteurs, socles de prise...) ; Faire intervenir un électricien qualifié afin de remplacer les matériels électriques vétustes

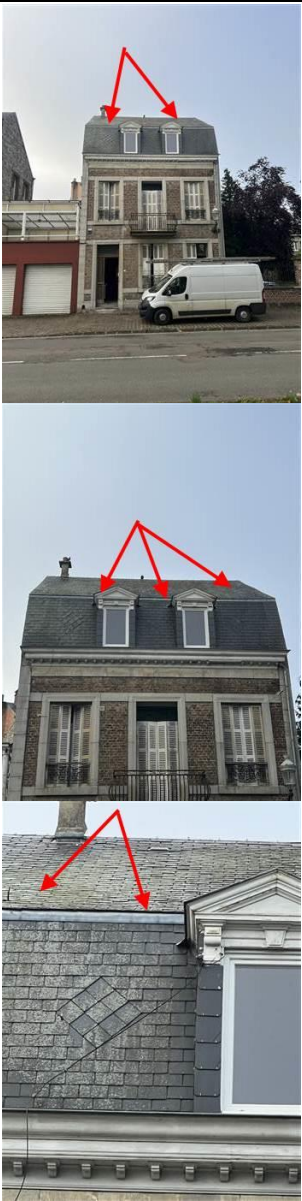
Localisation	Identifiant + Description	Conclusion (justification)	Etat de conservation** et préconisations*	Photo
Toiture Maison	<p>Identifiant: M001 Description: Ardoises composites hors fibro ciment <u>Liste selon annexe.13-9 du CSP: B</u></p>	<p>Présence d'amiante (sur jugement de l'opérateur)</p>	<p>Matériau non dégradé</p> <p>Résultat EP**</p> <p>Préconisation : Il est recommandé de réaliser une évaluation périodique.</p>

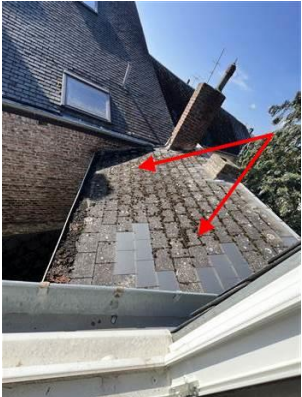
1er étage - SDB	<p>Identifiant: M002 Description: Ardoises composites hors fibro ciment <u>Liste selon annexe.13-9 du CSP: B</u></p>	<p>Présence d'amiante (sur jugement de l'opérateur)</p>	<p>Matériau non dégradé</p> <p>Résultat EP**</p> <p>Préconisation : Il est recommandé de réaliser une évaluation périodique.</p>

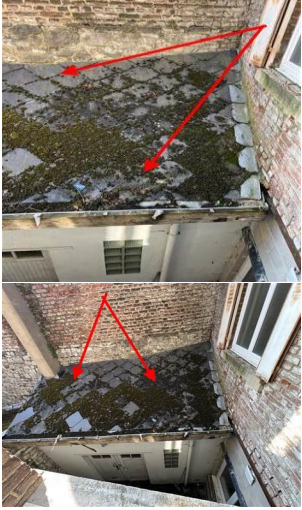
Localisation	Identifiant + Description	Conclusion (justification)	Etat de conservation** et préconisations*	Photo
Rez de jardin - Piece d'eau; Rez de jardin - Chaufferie	<u>Identifiant:</u> M003 <u>Description:</u> Ardoises en fibro ciment <u>Liste selon annexe.13-9 du</u> <u>CSP:</u> B	Présence d'amiante (sur jugement de l'opérateur)	Matériau non dégradé Résultat EP** Préconisation : Il est recommandé de réaliser une évaluation périodique.

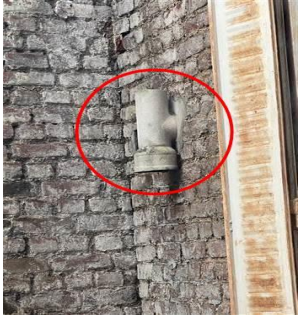
1er étage - SDB	<u>Identifiant:</u> M004 <u>Description:</u> Conduit en fibres- ciment <u>Liste selon annexe.13-9 du</u> <u>CSP:</u> B	Présence d'amiante (sur jugement de l'opérateur)	Matériau non dégradé Résultat EP** Préconisation : Il est recommandé de réaliser une évaluation périodique.

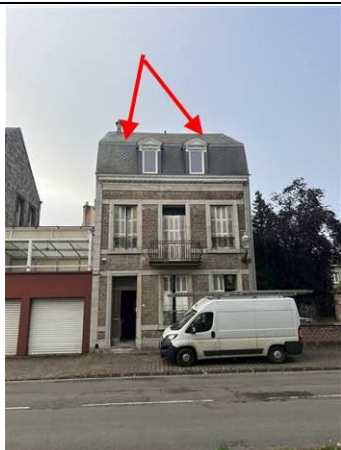
Photo n° PhA001
Localisation : Toiture Maison
Ouvrage : 1 - Couvertures, Toitures, Terrasses et étanchéités - Ardoises, bardeaux bitumineux
Partie d'ouvrage : Ardoises composites hors fibro ciment
Description : Ardoises composites hors fibro ciment

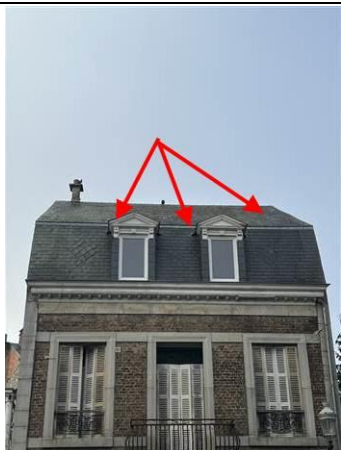
Photo n° PhA001
Localisation : Toiture Maison
Ouvrage : 1 - Couvertures, Toitures, Terrasses et étanchéités - Ardoises, bardeaux bitumineux
Partie d'ouvrage : Ardoises composites hors fibro ciment
Description : Ardoises composites hors fibro ciment

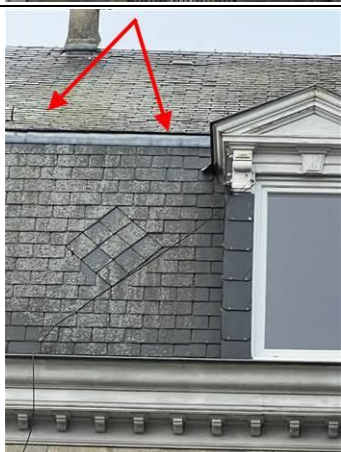
Photo n° PhA001
Localisation : Toiture Maison
Ouvrage : 1 - Couvertures, Toitures, Terrasses et étanchéités - Ardoises, bardeaux bitumineux
Partie d'ouvrage : Ardoises composites hors fibro ciment
Description : Ardoises composites hors fibro ciment

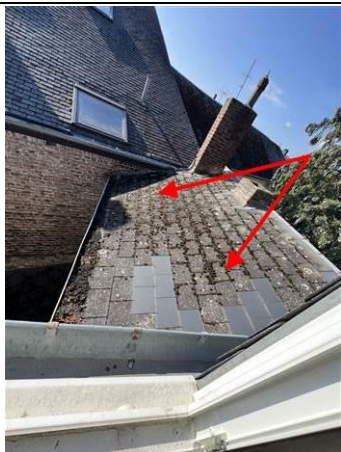
Photo n° PhA002
Localisation : 1er étage - SDB
Ouvrage : 1 - Couvertures, Toitures, Terrasses et étanchéités - Ardoises, bardeaux bitumineux
Partie d'ouvrage : Ardoises composites hors fibro ciment
Description : Ardoises composites hors fibro ciment

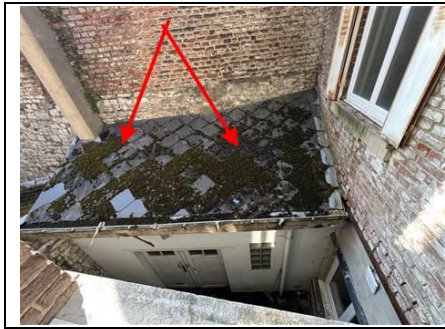
Photo n° PhA003
 Localisation : Rez de jardin - Piece d'eau; Rez de jardin - Chaufferie
 Ouvrage : 1 - Couvertures, Toitures, Terrasses et étanchéités - Ardoises, bardeaux bitumineux
 Partie d'ouvrage : Ardoises en fibro ciment
 Description : Ardoises en fibro ciment

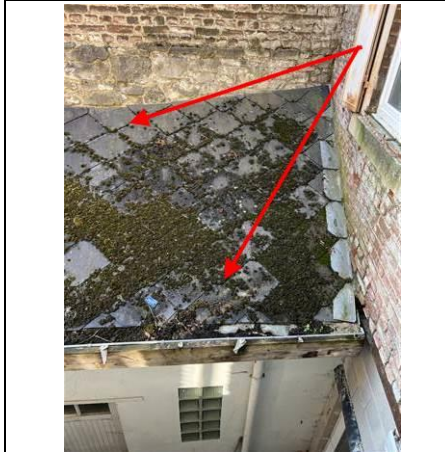
Photo n° PhA003
 Localisation : Rez de jardin - Piece d'eau; Rez de jardin - Chaufferie
 Ouvrage : 1 - Couvertures, Toitures, Terrasses et étanchéités - Ardoises, bardeaux bitumineux
 Partie d'ouvrage : Ardoises en fibro ciment
 Description : Ardoises en fibro ciment

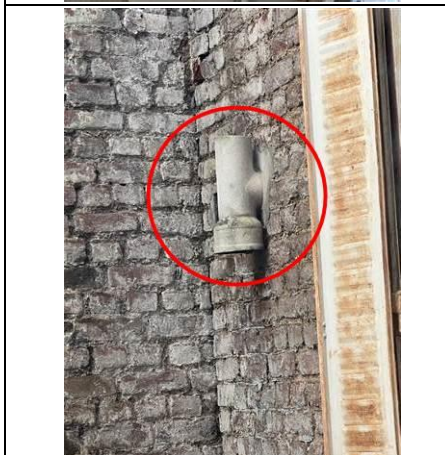
Photo n° PhA004
 Localisation : 1er étage - SDB
 Ouvrage : 6 - Conduits et accessoires intérieurs - Conduits de fluides (air, eau, vapeur, fumée, échappement, autres fluides)
 Partie d'ouvrage : Conduit en fibres-ciment
 Description : Conduit en fibres-ciment
