## Dossier Technique Immobilier

Numéro de dossier : 23/IMO/0197  
Date du repérage : 13/06/2023

Adresse : ..... **04 pl. Méhul**

Commune : ..... **08600 GIVET (France)**

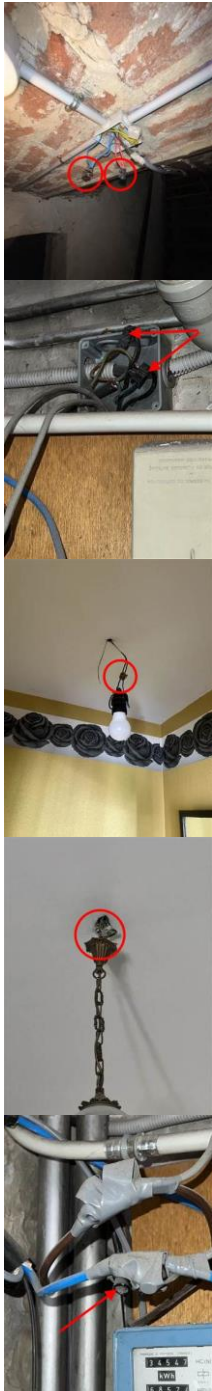
| Domaines | Anomalies | Photo |
|---|---|---|
| 5. Matériels électriques présentant des risques de contacts directs avec des éléments sous tension - Protection mécanique des conducteurs | L'installation électrique comporte au moins une connexion avec une partie active nue sous tension accessible.<br>Remarques : Présence de connexion de matériel électrique présentant des parties actives nues sous tension ; Faire intervenir un électricien qualifié afin de remplacer les matériels présentant des parties actives nues sous tension | |

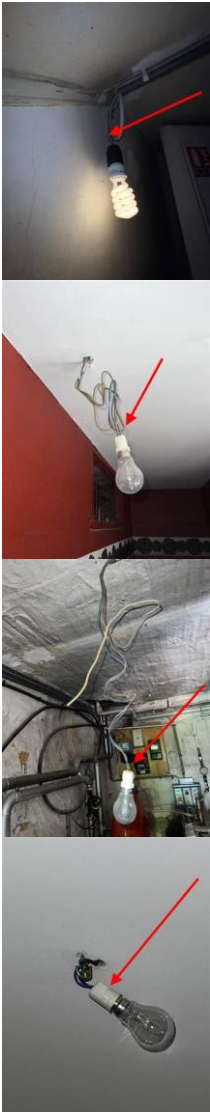
| Domaines | Anomalies | Photo |
|---|---|---|
| | <p>L'installation électrique comporte au moins un dispositif de protection avec une partie active nue sous tension accessible.<br/>Remarques : Présence de dispositif de protection de matériel électrique présentant des parties actives nues sous tension ;<br/>Faire intervenir un électricien qualifié afin de remplacer les matériels présentant des parties actives nues sous tension</p> | |

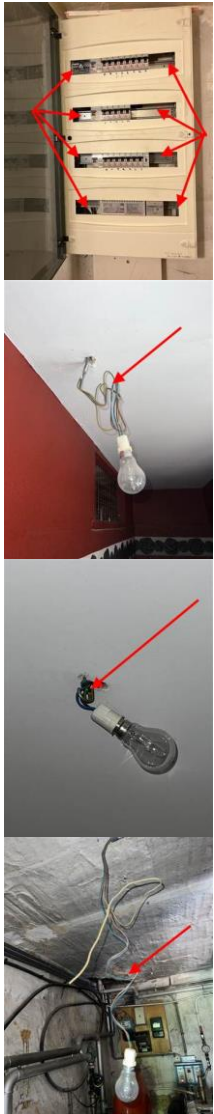
| Domaines | Anomalies | Photo |
|---|---|---|
| | <p>Au moins un conducteur isolé n'est pas placé sur toute sa longueur dans un conduit, une goulotte ou une plinthe ou une huisserie, en matière isolante ou métallique, jusqu'à sa pénétration dans le matériel électrique qu'il alimente.</p> <p>Remarques : Présence de conducteurs électriques non protégés mécaniquement ; Faire intervenir un électricien qualifié afin d'installer des protections mécaniques sur les conducteurs non protégés</p> | |

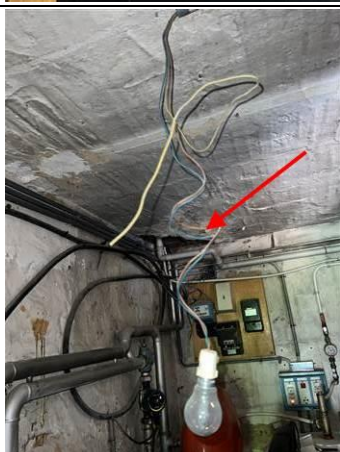
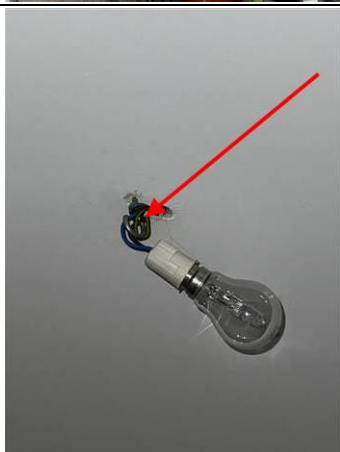
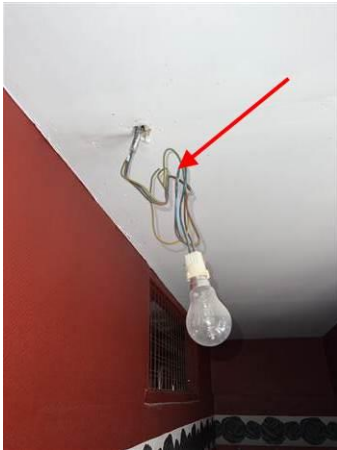
Photo PhEle001

Libellé de l'anomalie : B8.3 e Au moins un conducteur isolé n'est pas placé sur toute sa longueur dans un conduit, une goulotte ou une plinthe ou une huisserie, en matière isolante ou métallique, jusqu'à sa pénétration dans le matériel électrique qu'il alimente.

Remarques : Présence de conducteurs électriques non protégés mécaniquement ; Faire intervenir un électricien qualifié afin d'installer des protections mécaniques sur les conducteurs non protégés

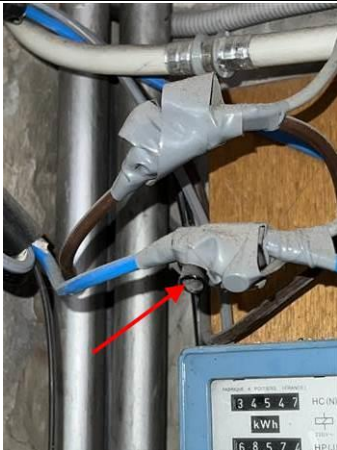
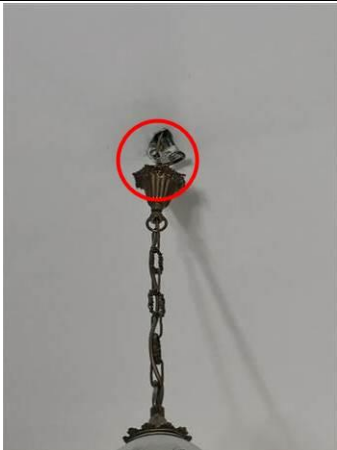
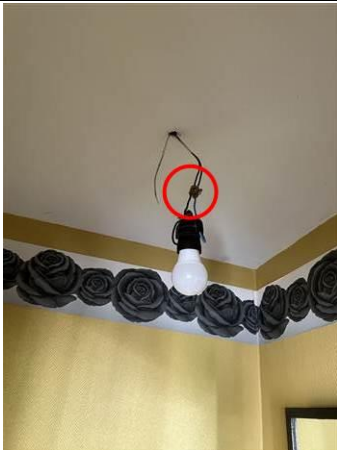
Photo PhEle002

Libellé de l'anomalie : B7.3 d L'installation électrique comporte au moins une connexion avec une partie active nue sous tension accessible.

Remarques : Présence de connexion de matériel électrique présentant des parties actives nues sous tension ; Faire intervenir un électricien qualifié afin de remplacer les matériels présentant des parties actives nues sous tension

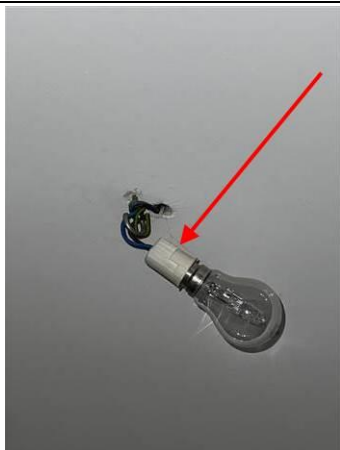
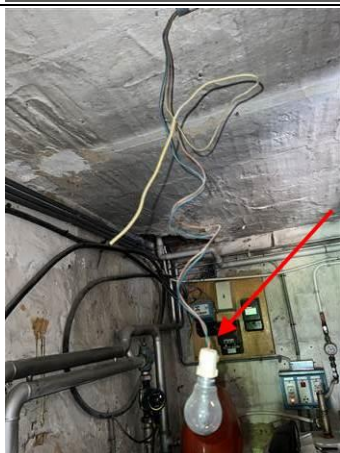
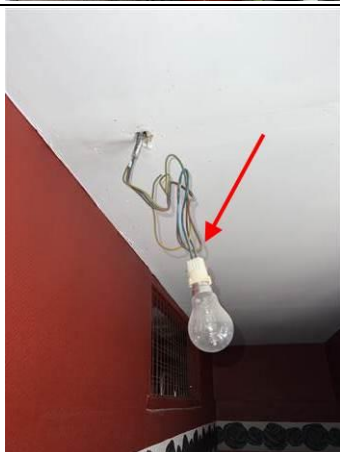
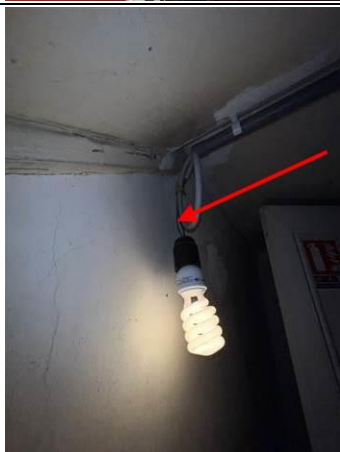
Photo PhEle003

Libellé de l'anomalie : B7.3 e L'installation électrique comporte au moins un dispositif de protection avec une partie active nue sous tension accessible.

Remarques : Présence de dispositif de protection de matériel électrique présentant des parties actives nues sous tension ; Faire intervenir un électricien qualifié afin de remplacer les matériels présentant des parties actives nues sous tension

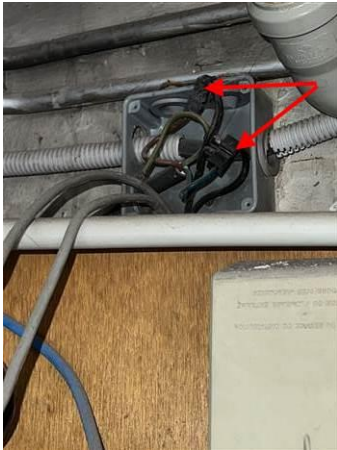
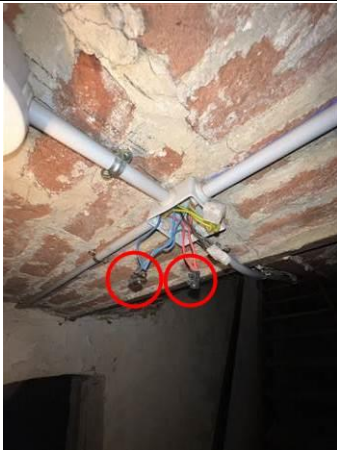
Photo PhEle002

Libellé de l'anomalie : B7.3 d L'installation électrique comporte au moins une connexion avec une partie active nue sous tension accessible.

Remarques : Présence de connexion de matériel électrique présentant des parties actives nues sous tension ; Faire intervenir un électricien qualifié afin de remplacer les matériels présentant des parties actives nues sous tension

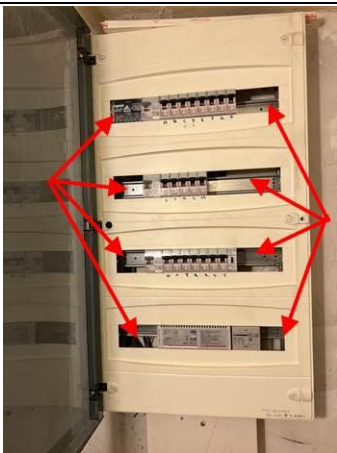
Photo PhEle001

Libellé de l'anomalie : B8.3 e Au moins un conducteur isolé n'est pas placé sur toute sa longueur dans un conduit, une goulotte ou une plinthe ou une huisserie, en matière isolante ou métallique, jusqu'à sa pénétration dans le matériel électrique qu'il alimente.

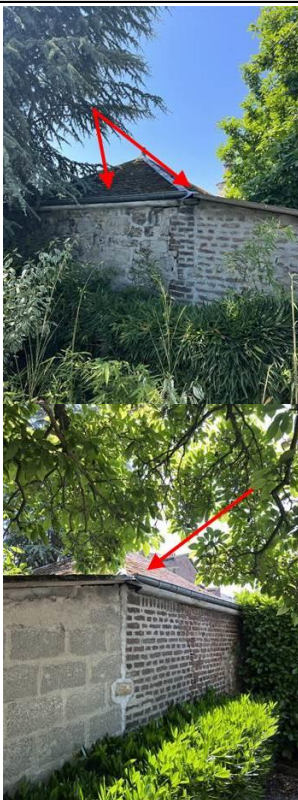
| Localisation | Identifiant + Description | Conclusion (justification) | Etat de conservation** et préconisations* | Photo |
|---|---|---|---|---|
| Toiture garage | <u>Identifiant:</u> M003<br><u>Description:</u> Ardoises composites hors fibro ciment<br><u>Liste selon annexe.13-9 du CSP:</u> B | Présence d'amiante (sur jugement de l'opérateur) | Matériau non dégradé<br><br><b>Résultat</b> EP**<br><br><b>Préconisation :</b><br>Il est recommandé de réaliser une évaluation périodique. | |

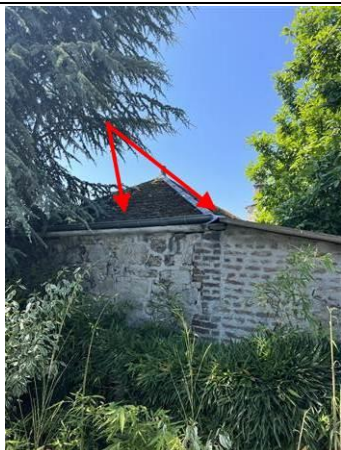
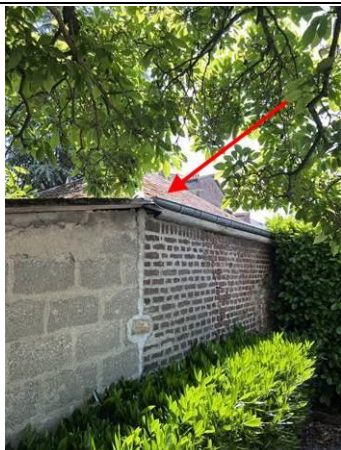
Photo n° PhA003  
 Localisation : Toiture garage  
 Ouvrage : 1 - Couvertures, Toitures, Terrasses et étanchéités - Ardoises, bardeaux bitumineux  
 Partie d'ouvrage : Ardoises composites hors fibre de ciment  
 Description : Ardoises composites hors fibre de ciment
