Objet : Envoi des résultats des diagnostics immobiliers

Désignation du ou des bâtiments
<i>Localisation du ou des bâtiments :</i> Département : ... Ardennes Adresse : 9 rue Roger Renard Commune : 08320 HIERGES Références cadastrales non communiquées
Désignation et situation du ou des lot(s) de copropriété : Ce bien ne fait pas partie d'une copropriété

DPE Diagnostic de performance énergétique (logement)

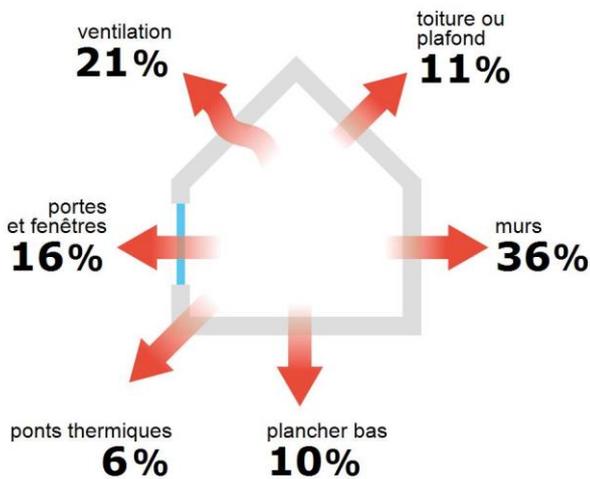
Schéma de déperdition de chaleur

Coefficient de déperditions thermiques = 1,2 W/(m².K)

Coefficient de déperditions thermiques de référence = 0,4 W/(m².K)

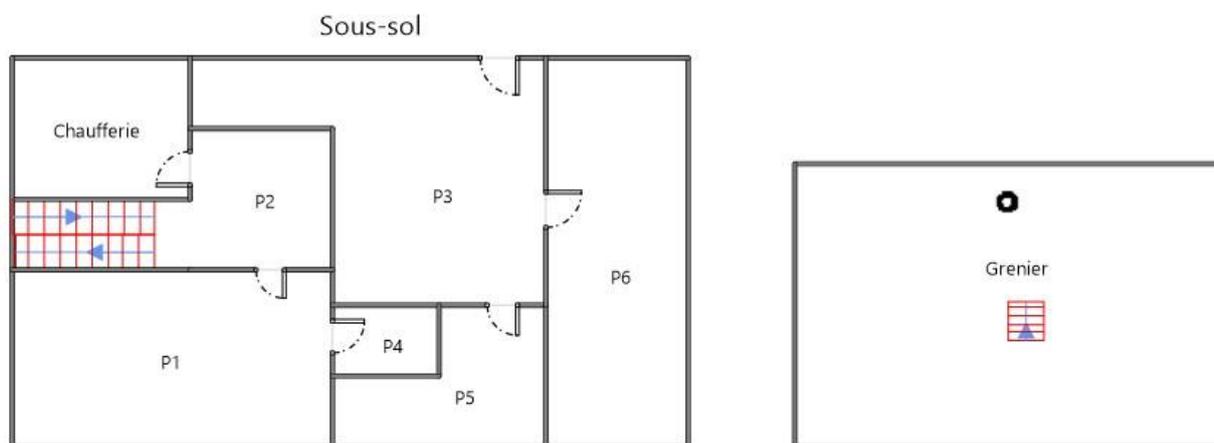
● Conduit fibres-ciment

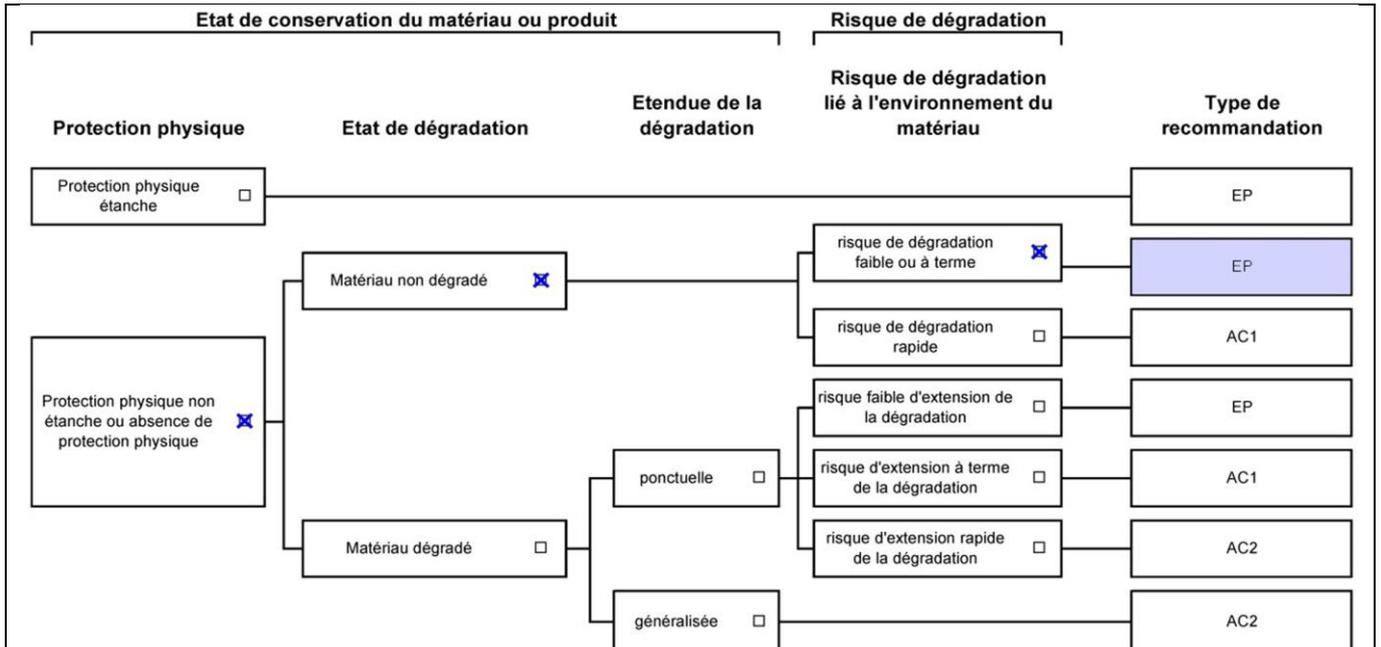
Dossier n° BRA2024/1242
Date de l'évaluation : 11/12/2024
Bâtiment / local ou zone homogène : Grenier
Identifiant Matériau : M002
Matériau : Conduit en fibres-ciment
Résultat EP : Il est recommandé de réaliser une évaluation périodique.

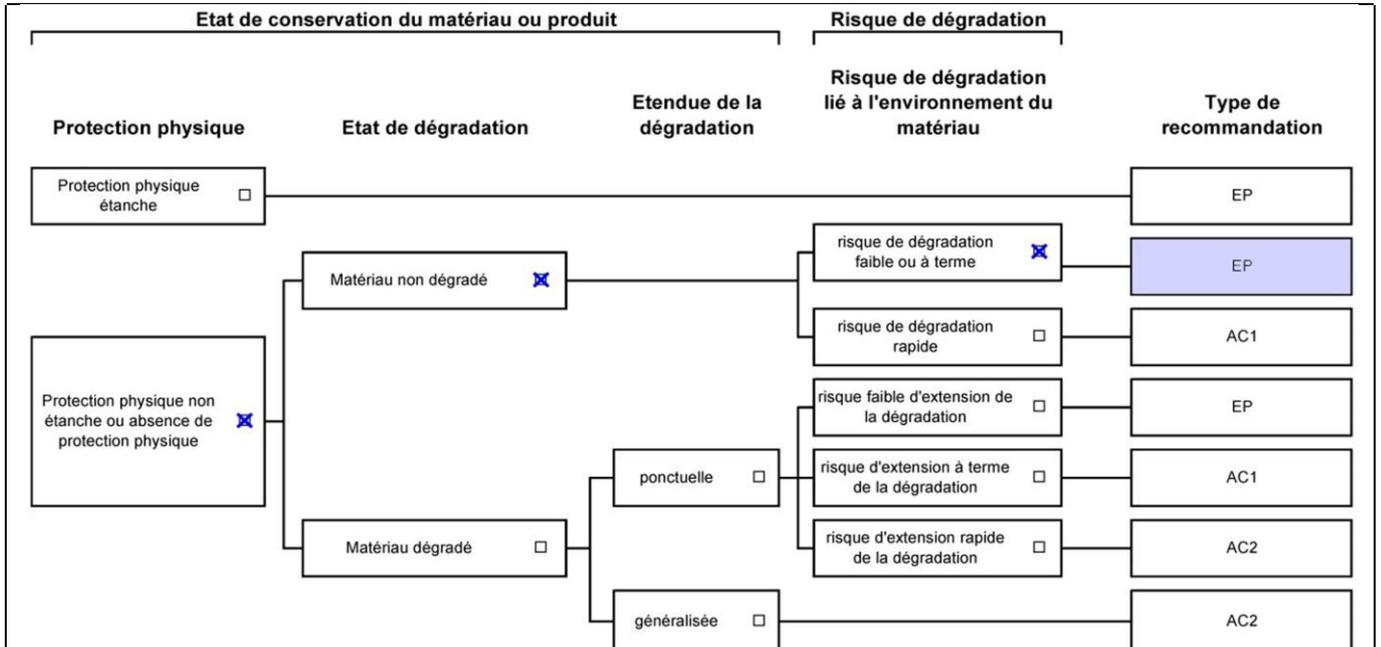
Dossier n° BRA2024/1242
Date de l'évaluation : 11/12/2024
Bâtiment / local ou zone homogène : ch1 et ch2 bargage
Identifiant Matériau : M003
Matériau : Ardoise en fibro ciment
Résultat EP : Il est recommandé de réaliser une évaluation périodique.

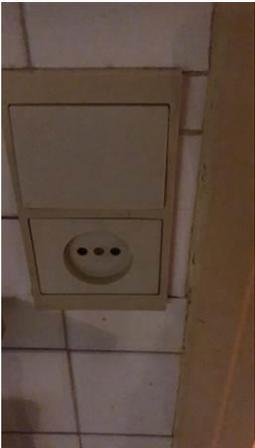
N° Article (1)	Libellé et localisation (*) des anomalies	N° Article (2)	Libellé des mesures compensatoires (3) correctement mises en œuvre	Photos
B3.3.1 d	La valeur de la résistance de la prise de terre n'est pas adaptée au courant différentiel résiduel (sensibilité) du ou des dispositifs différentiels protégeant l'ensemble de l'installation électrique.			
B3.3.4 a	La connexion à la liaison équipotentielle principale d'au moins une canalisation métallique de gaz, d'eau, de chauffage central de conditionnement d'air, ou d'un élément conducteur de la structure porteuse du bâtiment n'est pas assurée (résistance de continuité > 2 ohms).			
B3.3.6 a1	Au moins un socle de prise de courant ne comporte pas de broche de terre.

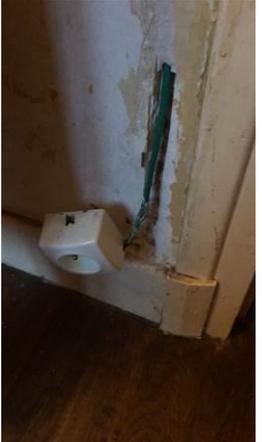
N° Article (1)	Libellé et localisation (*) des anomalies	N° Article (2)	Libellé des mesures compensatoires (3) correctement mises en œuvre	Photos
B7.3 a	<p>L'Enveloppe d'au moins un matériel est manquante ou détériorée. Remarques : Présence de matériel électrique en place dont l'enveloppe présente des détériorations ; Faire intervenir un électricien qualifié afin de remplacer les matériels présentant des détériorations</p>

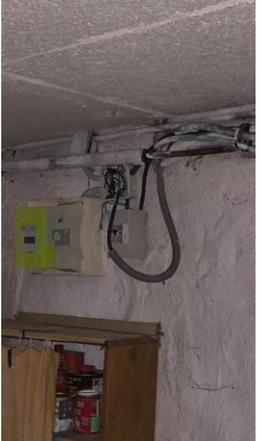
B7.3 d	<p>L'installation électrique comporte au moins une connexion avec une partie active nue sous tension accessible.</p>

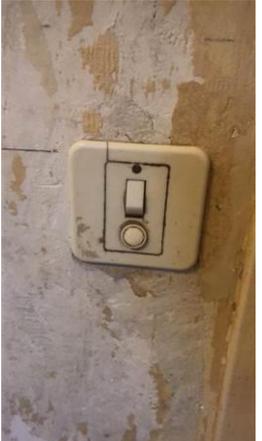
B7.3 e	<p>L'installation électrique comporte au moins un dispositif de protection avec une partie active nue sous tension accessible.</p>			
B8.3 a	<p>L'installation comporte au moins un matériel électrique vétuste. Remarques : Présence de matériel électrique vétuste (douilles, interrupteurs, socles de prise...) ; Faire intervenir un électricien qualifié afin de remplacer les matériels électriques vétustes</p>

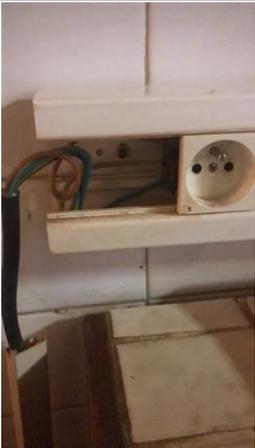
N° Article (1)	Libellé et localisation (*) des anomalies	N° Article (2)	Libellé des mesures compensatoires (3) correctement mises en œuvre	Photos
B8.3 e	<p>Au moins un conducteur isolé n'est pas placé sur toute sa longueur dans un conduit, une goulotte ou une plinthe ou une huisserie, en matière isolante ou métallique, jusqu'à sa pénétration dans le matériel électrique qu'il alimente.</p> <p>Remarques : Présence de conducteurs électriques non protégés mécaniquement ; Faire intervenir un électricien qualifié afin d'installer des protections mécanique sur les conducteurs non protégés</p>

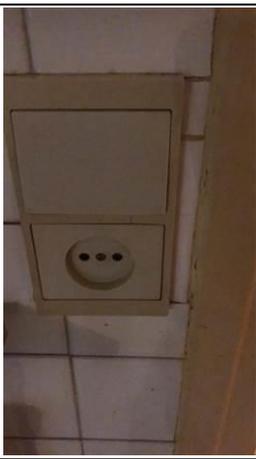
<p>Photo PhEle001 Libellé de l'anomalie : B3.3.6 a1 Au moins un socle de prise de courant ne comporte pas de broche de terre.</p>

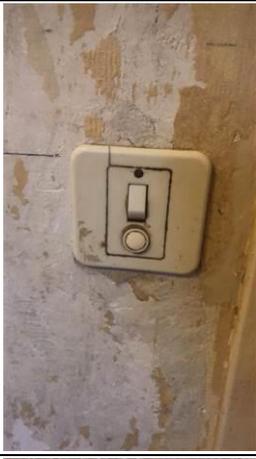
<p>Photo PhEle002 Libellé de l'anomalie : B8.3 a L'installation comporte au moins un matériel électrique vétuste. Remarques : Présence de matériel électrique vétuste (douilles, interrupteurs, socles de prise...) ; Faire intervenir un électricien qualifié afin de remplacer les matériels électriques vétustes</p>

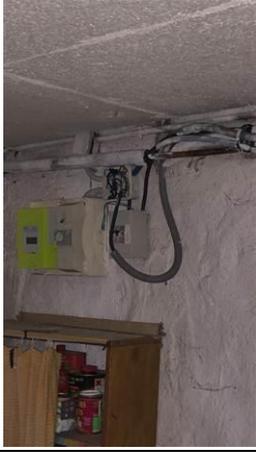
<p>Photo PhEle003 Libellé de l'anomalie : B7.3 d L'installation électrique comporte au moins une connexion avec une partie active nue sous tension accessible.</p>

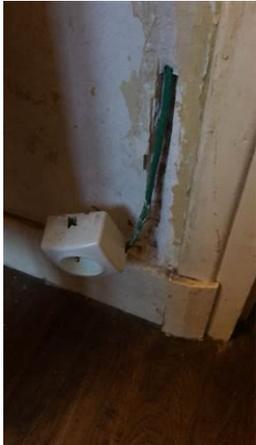
<p>Photo PhEle004 Libellé de l'anomalie : B7.3 a L'Enveloppe d'au moins un matériel est manquante ou détériorée. Remarques : Présence de matériel électrique en place dont l'enveloppe présente des détériorations ; Faire intervenir un électricien qualifié afin de remplacer les matériels présentant des détériorations</p>

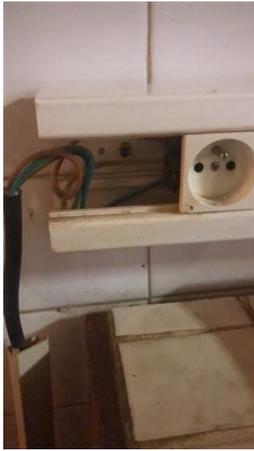
Photo PhEle005

Libellé de l'anomalie : B8.3 e Au moins un conducteur isolé n'est pas placé sur toute sa longueur dans un conduit, une goulotte ou une plinthe ou une huisserie, en matière isolante ou métallique, jusqu'à sa pénétration dans le matériel électrique qu'il alimente.

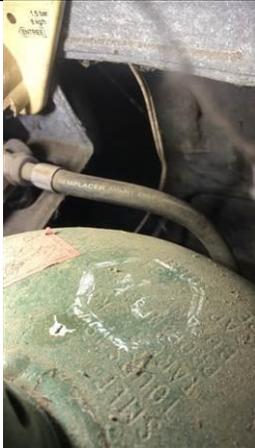
Points de contrôle ⁽³⁾ (selon la norme)	Anomalies observées (A1 ⁽⁴⁾ , A2 ⁽⁵⁾ , DGI ⁽⁶⁾ , 32c ⁽⁷⁾)	Libellé des anomalies et recommandations	Photos
C.6 - 7d4 Lyres GPL	A1	La date limite d'utilisation de la lyre GPL en caoutchouc armé n'est pas lisible ou est dépassée. Remarques : 2009

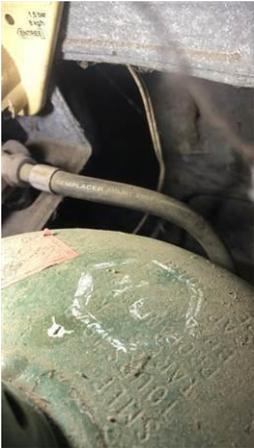
<p>Photo n° PhGaz001 7d4 : la date limite d'utilisation de la lyre GPL en caoutchouc armé n'est pas lisible ou est dépassée. Recommandation : 2009</p>
--	--
