**Objet : Envoi des résultats des diagnostics immobiliers**

| Désignation du ou des bâtiments | Désignation du propriétaire |
|---|---|
| <p><i>Localisation du ou des bâtiments :</i><br/>Département : ...<b>Ardennes</b><br/>Adresse : .....<b>3 rue du Tony</b><br/>Commune : .....<b>08600 CHOOZ</b><br/><b>Références cadastrales non communiquées</b></p> <p>Désignation et situation du ou des lot(s) de copropriété :<br/><b>Ce bien ne fait pas partie d'une copropriété</b></p> | |

Type de bien : Maison Individuelle  
Année de construction : Avant 1948  
Surface de référence : **57,8 m²**

Numéro de dossier : BRA2023/0244  
Norme méthodologique employée : AFNOR NF X46-030  
Arrêté d'application : Arrêté du 19 août 2011  
Date du repérage : 27/09/2024

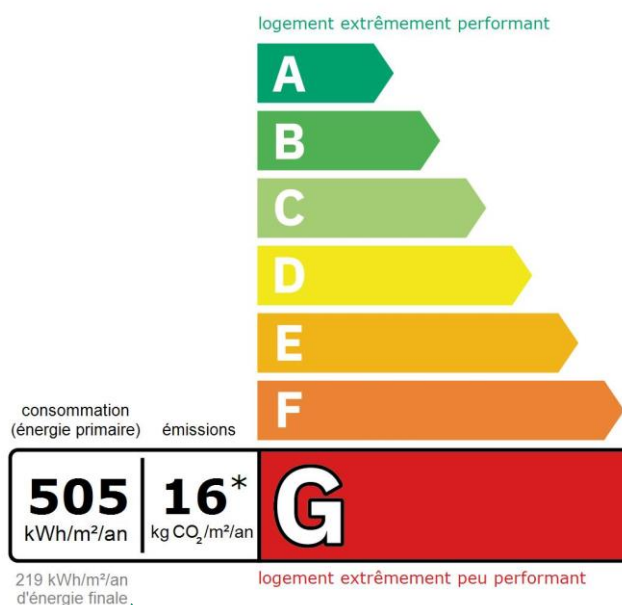
## Performance énergétique et climatique

Le niveau de consommation énergétique dépend de l'isolation du logement et de la performance des équipements.  
Pour l'améliorer, voir pages 4 à 6

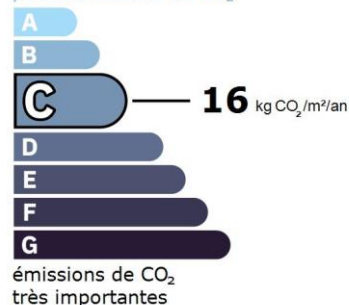
Ce logement émet 973 kg de CO<sub>2</sub> par an, soit l'équivalent de 5 042 km parcourus en voiture.

Le niveau d'émissions dépend principalement des types d'énergies utilisées (bois, électricité, gaz, fioul, etc.)

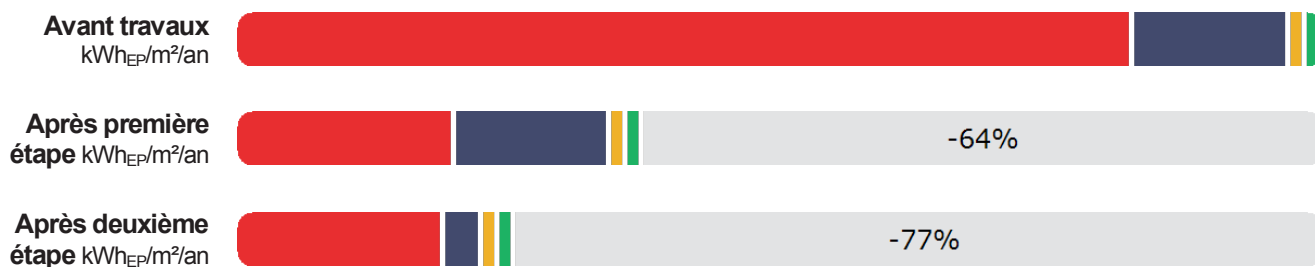
## Répartition des consommations annuelles énergétiques

| usage | chauffage | eau chaude sanitaire | refroidissement | éclairage | auxiliaires | total |
| consommation d'énergie (kWh/m <sup>2</sup> /an) | ⚡ Electrique<br>94 <sub>EP</sub> (41 <sub>EF</sub> ) | ⚡ Electrique<br>14 <sub>EP</sub> (6 <sub>EF</sub> ) | - | ⚡ Electrique<br>4 <sub>EP</sub> (2 <sub>EF</sub> ) | ⚡ Electrique<br>5 <sub>EP</sub> (2 <sub>EF</sub> ) | 118 <sub>EP</sub> (51 <sub>EF</sub> ) |

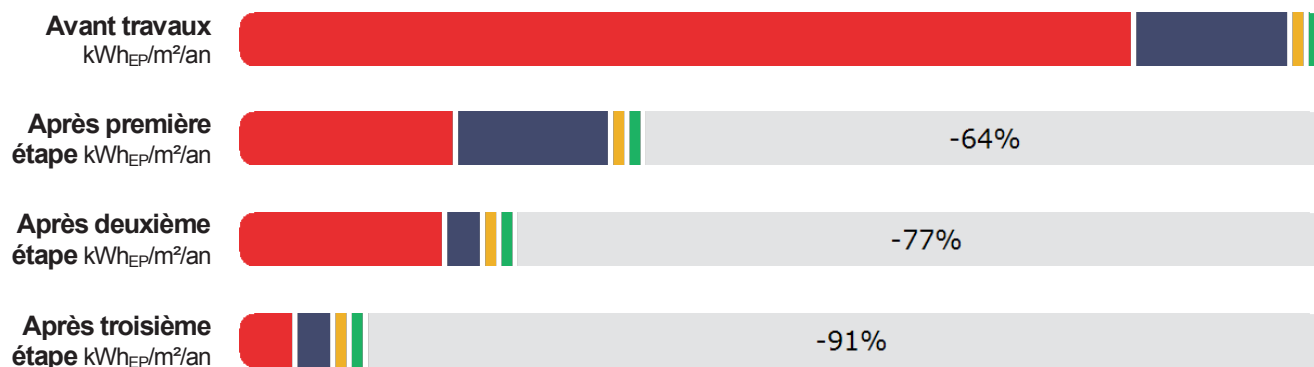
## Répartition des consommations annuelles énergétiques

| usage | chauffage | eau chaude sanitaire | refroidissement | éclairage | auxiliaires | total |
| consommation d'énergie (kWh/m <sup>2</sup> /an) | ⚡ Electrique<br>23 <sub>EP</sub> (10 <sub>EF</sub> ) | ⚡ Electrique<br>14 <sub>EP</sub> (6 <sub>EF</sub> ) | - | ⚡ Electrique<br>4 <sub>EP</sub> (2 <sub>EF</sub> ) | ⚡ Electrique<br>5 <sub>EP</sub> (2 <sub>EF</sub> ) | 47 <sub>EP</sub> (21 <sub>EF</sub> ) |

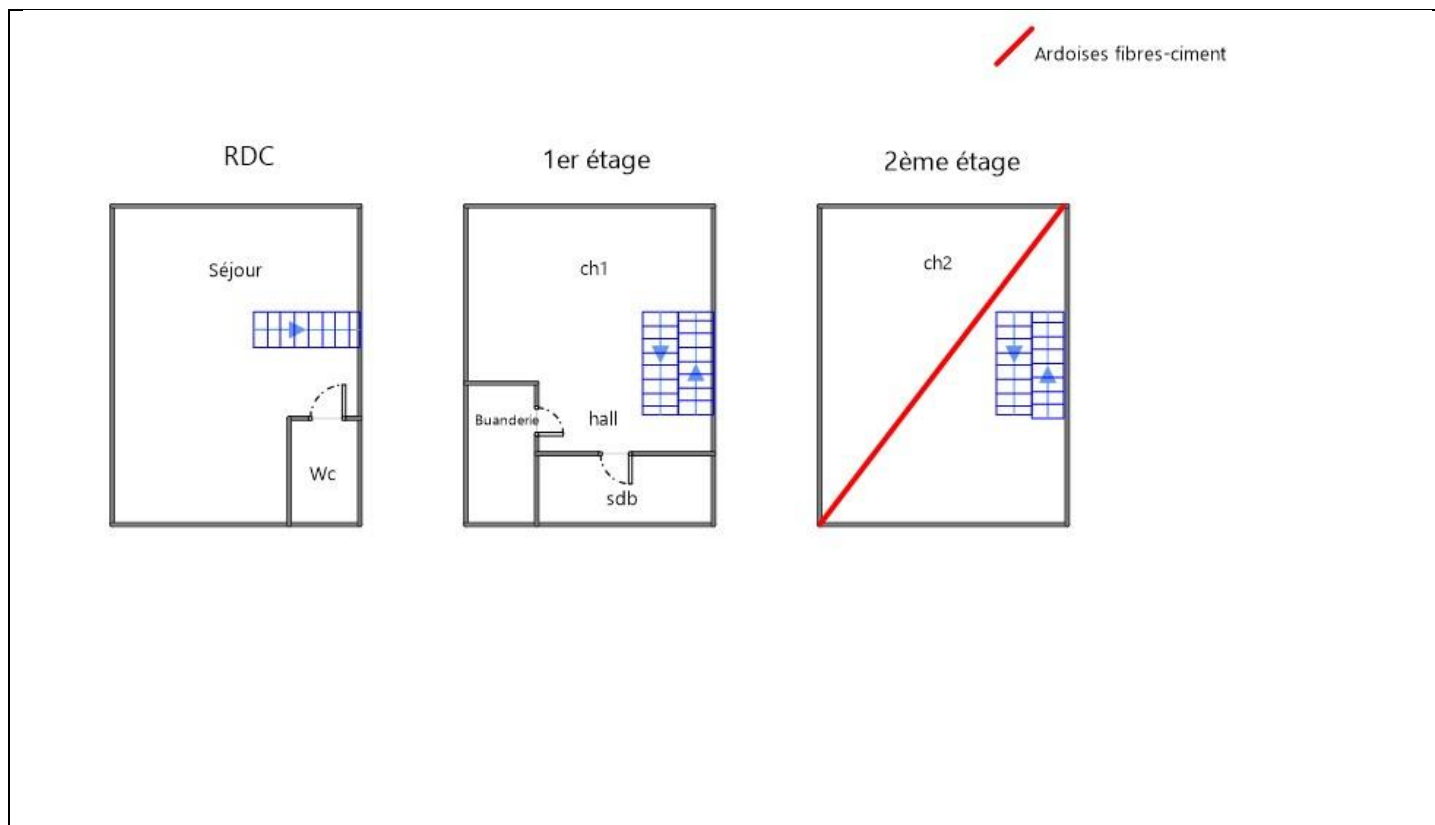
## 7.1 - Annexe - Schéma de repérage

| Localisation | Identifiant + Description | Conclusion (justification) | Etat de conservation** et préconisations* |
|---|---|---|---|
| ch2 toiture | Identifiant: M001<br>Description: Ardoises en fibro ciment<br>Liste selon annexe.13-9 du CSP: B | Présence d'amiante (sur jugement de l'opérateur) | Matériau non dégradé<br><br><b>Résultat</b> EP**<br><br><b>Préconisation :</b> Il est recommandé de réaliser une évaluation périodique. |
