Nos Références : BRA2024/1075

**Objet : Envoi des résultats des diagnostics immobiliers**

Type de bien : Maison Individuelle  
Année de construction : Avant 1948  
Surface de référence : **72,7 m²**

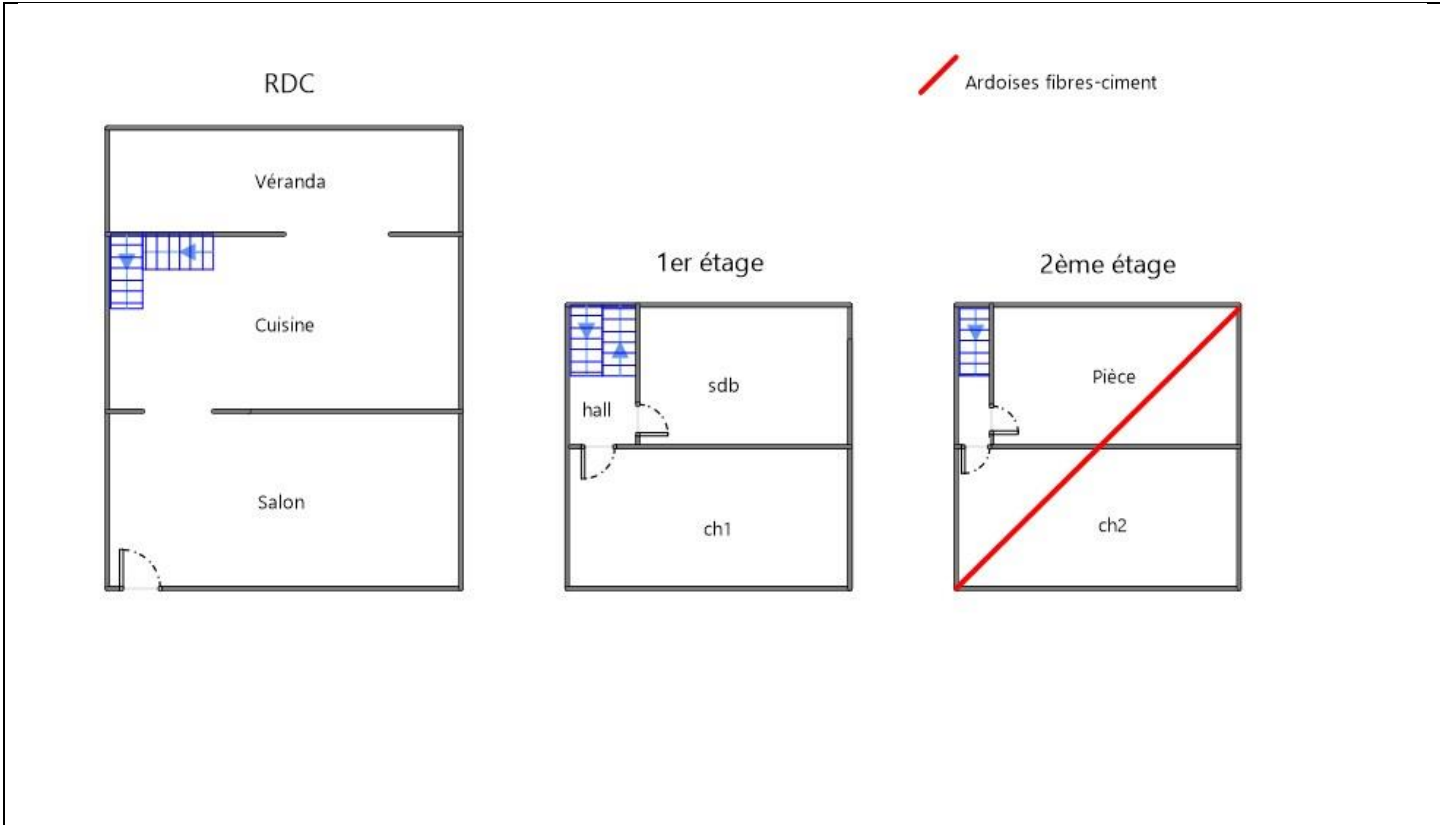
7.1 - Annexe - Schéma de repérage

| Localisation | Identifiant + Description | Conclusion (justification) | Etat de conservation** et préconisations* |
|---|---|---|---|
| Toiture ch2 et Pièce | Identifiant: M001<br>Description: Ardoises en fibro ciment<br>Liste selon annexe.13-9 du CSP: B | Présence d'amiante (sur jugement de l'opérateur) | Matériau non dégradé<br><br><b>Résultat</b> EP**<br><br><b>Préconisation :</b> Il est recommandé de réaliser une évaluation périodique. |

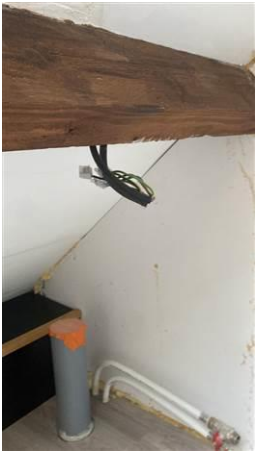
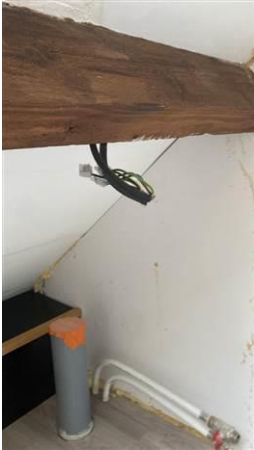
| | <p>Photo PhEle001</p> <p>Libellé de l'anomalie : B7.3 d L'installation électrique comporte au moins une connexion avec une partie active nue sous tension accessible.</p> |

| N° Article (1) | Libellé et localisation (*) des anomalies | N° Article (2) | Libellé des mesures compensatoires (3) correctement mises en œuvre | Photos |
|---|---|---|---|---|
| B7.3 d | L'installation électrique comporte au moins une connexion avec une partie active nue sous tension accessible. | | | |

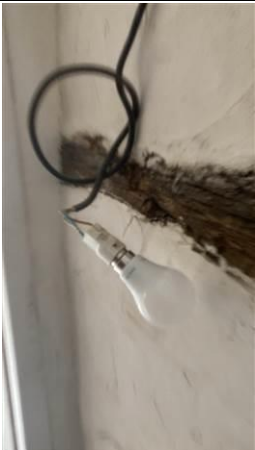
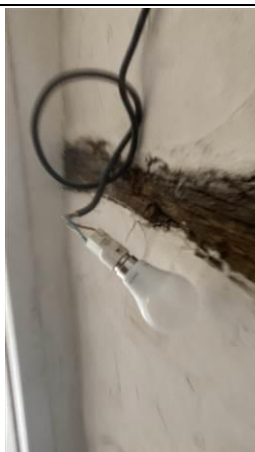
Photo PhEle002

| N° Article (1) | Libellé et localisation (*) des anomalies | N° Article (2) | Libellé des mesures compensatoires (3) correctement mises en œuvre | Photos |
|---|---|---|---|---|
| B8.3 e | Au moins un conducteur isolé n'est pas placé sur toute sa longueur dans un conduit, une goulotte ou une plinthe ou une huisserie, en matière isolante ou métallique, jusqu'à sa pénétration dans le matériel électrique qu'il alimente.<br>Remarques : Présence de conducteurs électriques non protégés mécaniquement ; Faire intervenir un électricien qualifié afin d'installer des protections mécanique sur les conducteurs non protégés | | | |

Libellé de l'anomalie : B8.3 e Au moins un conducteur isolé n'est pas placé sur toute sa longueur dans un conduit, une goulotte ou une plinthe ou une huisserie, en matière isolante ou métallique, jusqu'à sa pénétration dans le matériel électrique qu'il alimente.
