Dossier de Diagnostics Techniques

Numéro de dossier : **BBD 26-0591 DARVILLE_p05**
Date du repérage : 19/08/2026

Périmètre de repérage :
Studio deuxième étage porte gauche

Résumé du Dossier de Diagnostics Techniques
N° BBD 26-0591 DARVILLE_p05

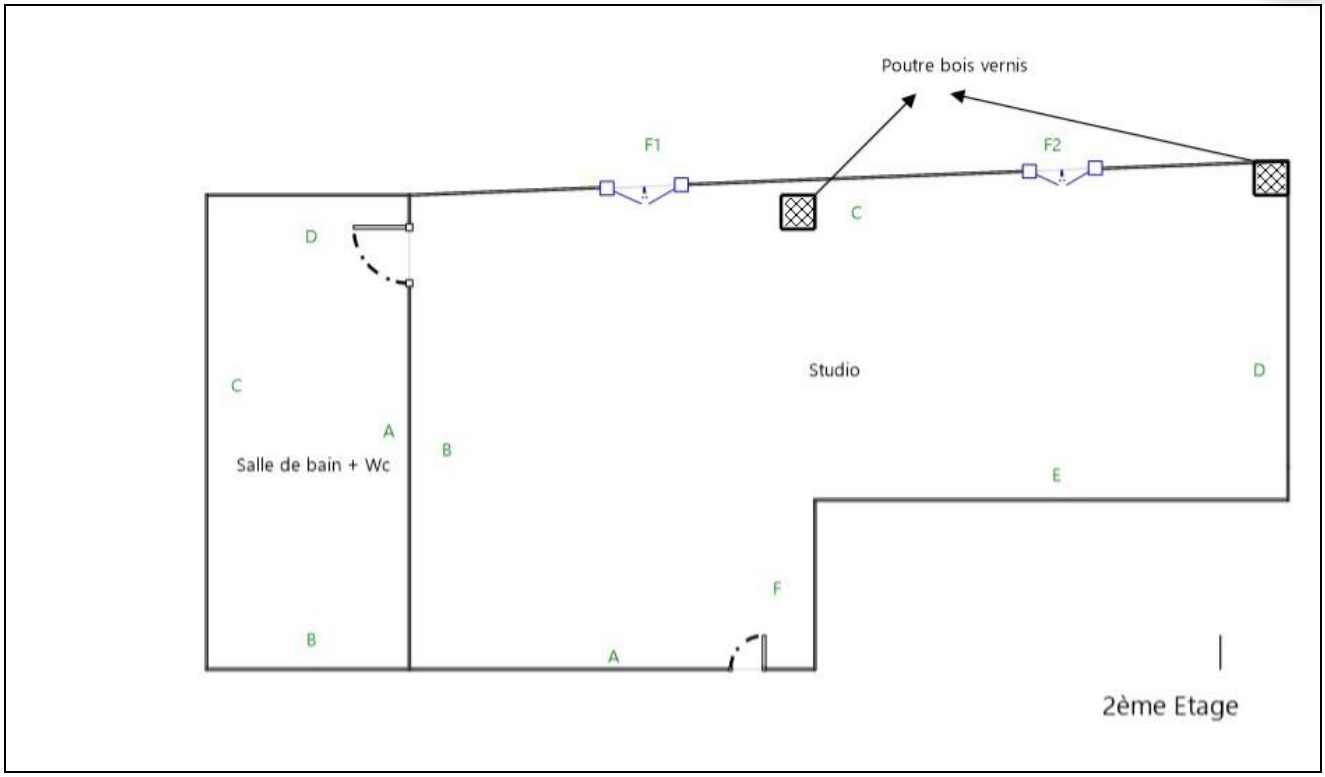
Localisation des mesures sur croquis de repérage

N°	Zone	Unité de diagnostic	Substrat	Revêtement apparent	Localisation mesure	Mesure (mg/cm²)	Type de dégradation	Classement UD	Observation
2		Plinthes	Bois	Peinture	mesure 1	0,55		0	
3					mesure 2	0,15			
4	A	Huisserie porte	Bois	Peinture	mesure 1	0,6		0

N°	Zone	Unité de diagnostic	Substrat	Revêtement apparent	Localisation mesure	Mesure (mg/cm²)	Type de dégradation	Classement UD	Observation
32		Plinthes	Bois	Peinture	mesure 1	0,53		0	
33					mesure 2	0,02			
34	A	Huisserie porte	Bois	Peinture	mesure 1	0,43		0	
35					mesure 2	0,56			
36	A	Mur 1	plâtre	Peinture	mesure 1	0,35		0	
37					mesure 2	0,33			
38	A	Porte	bois	Peinture	partie mobile	0,23		0	
39					huisserie	0,14			
40	B	Mur 2	plâtre	Peinture	mesure 1	0,55		0	
41					mesure 2	0,35			
42	C	Mur 3	plâtre	Peinture	mesure 1	0,48		0	
43					mesure 2	0,38			
-	C	Mur 5	plâtre	Carrelage	Non mesurée	-		NM	Partie non visée par la règlementation
44	D	Mur 4	plâtre	Peinture	mesure 1	0,44		0	
45					mesure 2	0,04			
-		Plafond	Non visible	polystyrène	Non mesurée	-		NM	Partie non visée par la règlementation
