Dossier Technique Immobilier

Numéro de dossier : 25/IMO/0567
Date du repérage : 29/07/2025

Adresse : **02 Place Méhul**

Commune : **08600 GIVET (France)**

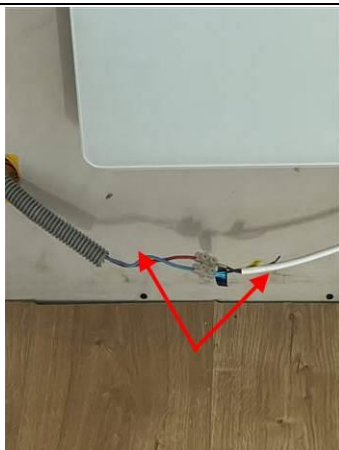
Photo PhEle001

Libellé de l'anomalie : B8.3 e Au moins un conducteur isolé n'est pas placé sur toute sa longueur dans un conduit, une goulotte ou une plinthe ou une huisserie, en matière isolante ou métallique, jusqu'à sa pénétration dans le matériel électrique qu'il alimente.

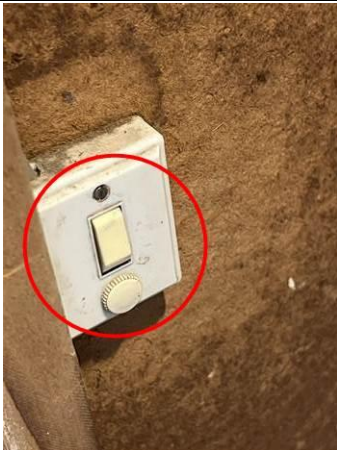
Photo PhEle004

Remarques : Présence de matériel électrique vétuste (douilles, interrupteurs, socles de prise...) ; Faire intervenir un électricien qualifié afin de remplacer les matériels électriques vétustes

Libellé de l'anomalie : B8.3 a L'installation comporte au moins un matériel électrique vétuste.

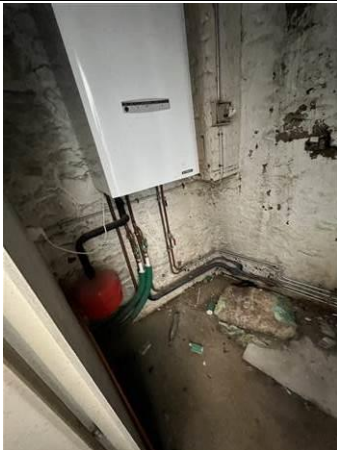
Photo n° PhGaz001
Localisation : Chaudièrie
Chaudière FRISQUET (Type : Raccordé)

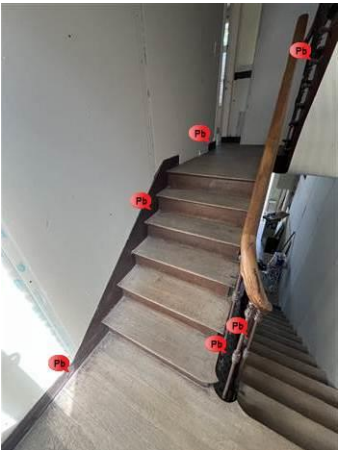
<p>Photo n° PhPb001 Localisation : Rez de chaussée - Escalier UD : Main-courante (mesure 2) Type de dégradation : Non dégradé - Substrat : Bois - Revêtement : Peinture - Mesure : 11.08</p>

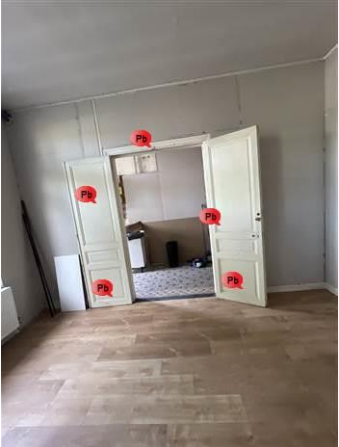
<p>Photo n° Ph Localisation : Rez de chaussée - Salon UD : Huisserie Porte (partie haute) Type de dégradation : Non dégradé - Substrat : Bois - Revêtement : Peinture - Mesure : 2.18</p>

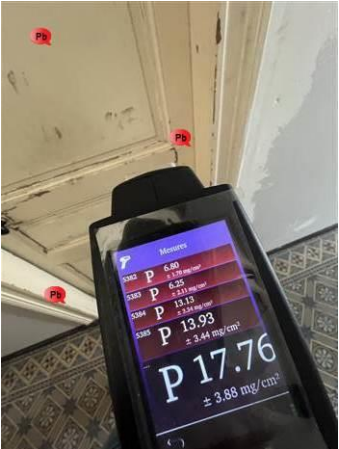
<p>Photo n° PhPb003 Localisation : Rez de chaussée - Séjour UD : Porte (partie haute) Type de dégradation : NC - Substrat : Bois - Revêtement : Peinture - Mesure : 0</p>

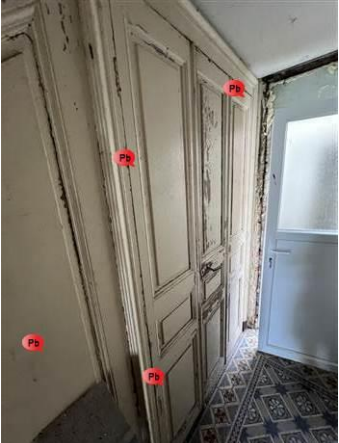
<p>Photo n° PhPb004 Localisation : Sous-Sol - Cave UD : Porte (partie haute) Type de dégradation : Non dégradé - Substrat : Bois - Revêtement : Peinture - Mesure : 13.84</p>

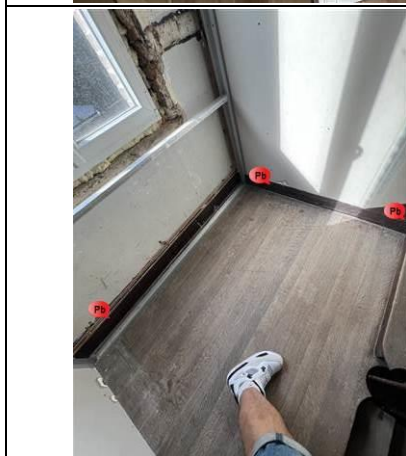
Photo n° PhPb005
Localisation : 1er étage - Palier
UD : Plinthes (mesure 1)
Type de dégradation : NC - Substrat : Bois - Revêtement : Peinture - Mesure : 0

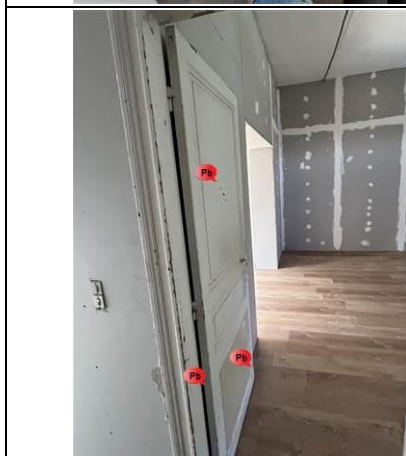
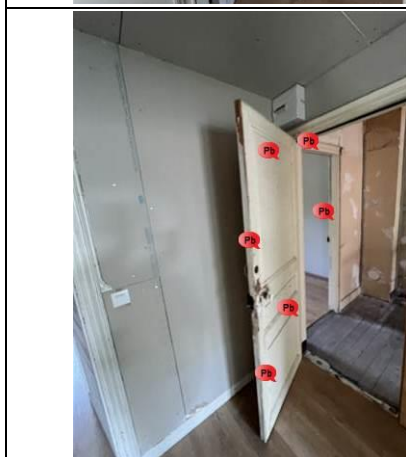
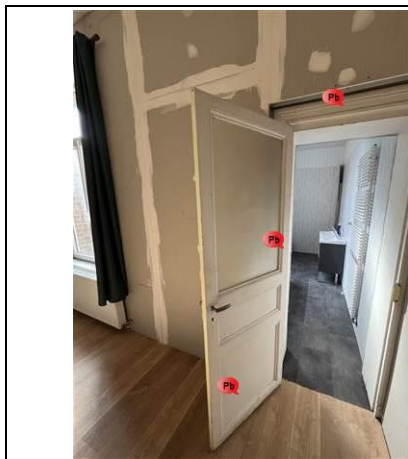
Photo n° PhPb006
Localisation : 2ème étage - Dégagement
UD : Porte (partie haute)
Type de dégradation : Non dégradé - Substrat : Bois - Revêtement : Peinture - Mesure : 10.31

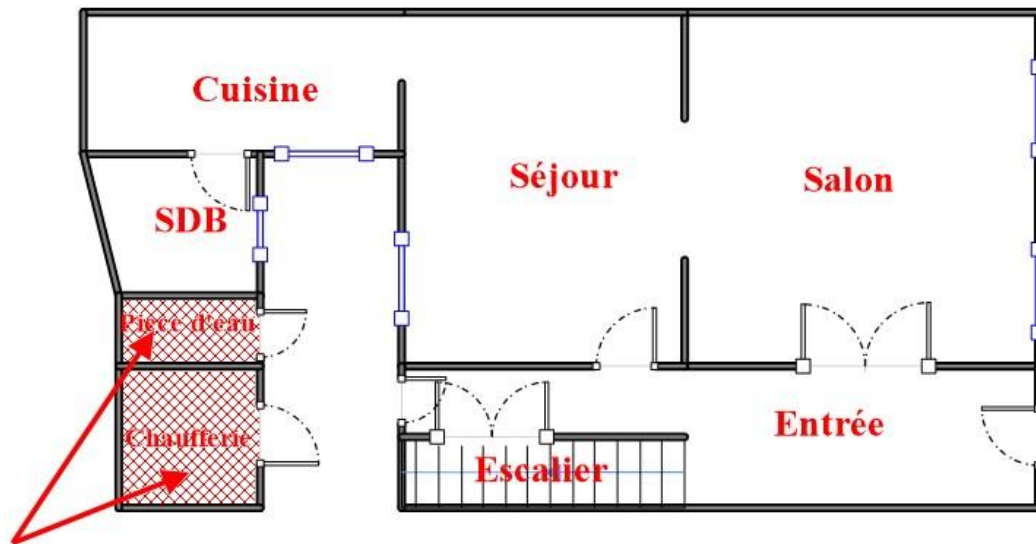
Rez-de-chaussée

M003 - Ardoises en fibro ciment
Présence d'amiante
EP

M002 - Ardoises composites hors fibro ciment
Présence d'amiante
EP

M004 - Conduit en fibres-ciment
Présence d'amiante
EP
