## Dossier Technique Immobilier

Numéro de dossier : 23/IMO/0197  
Date du repérage : 13/06/2023

Adresse : ..... **04 pl. Méhul**

Commune : ..... **08600 GIVET (France)**

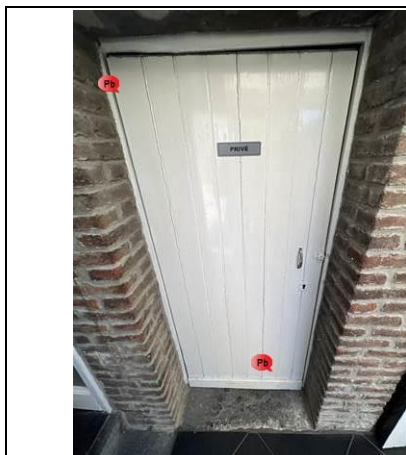
Photo n° PhPb001

Localisation : Rez de chaussée - Chaufferie

UD : Huisserie Porte (partie haute)

Type de dégradation : Non dégradé - Substrat : Bois - Revêtement : Peinture - Mesure : 2.08

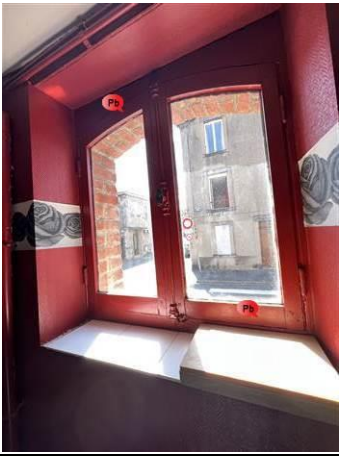
| | <p>Photo n° Ph<br/>Localisation : Rez de chaussée - Chaufferie<br/>UD : Fenêtre (partie basse)<br/>Type de dégradation : Non dégradé - Substrat : bois - Revêtement : peinture - Mesure : 5.09</p> |

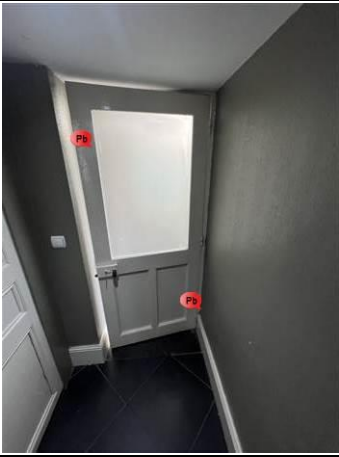
| | <p>Photo n° PhPb003<br/>Localisation : Rez de chaussée - Entrée<br/>UD : Huisserie Porte 2 (partie haute)<br/>Type de dégradation : Non dégradé - Substrat : Bois - Revêtement : Peinture - Mesure : 1.79</p> |

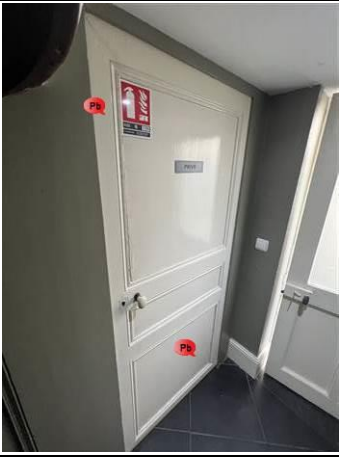
| | <p>Photo n° PhPb004<br/>Localisation : Sous-Sol - Cave<br/>UD : Porte (partie basse)<br/>Type de dégradation : NC - Substrat : Bois - Revêtement : Peinture - Mesure : 0</p> |

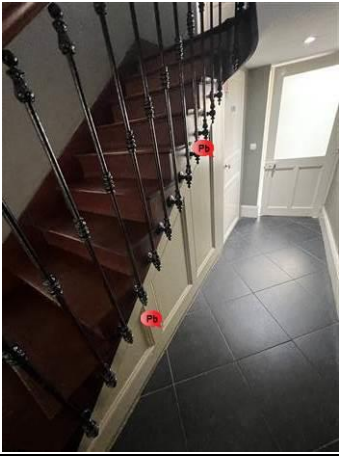
| | <p>Photo n° PhPb005<br/>Localisation : Rez de chaussée - Entrée<br/>UD : Mur cage d'escalier (partie basse)<br/>Type de dégradation : Non dégradé - Substrat : bois - Revêtement : peinture - Mesure : 10.78</p> |

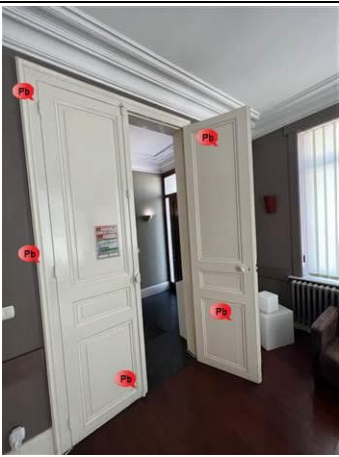
| | <p>Photo n° PhPb006<br/> Localisation : Rez de chaussée - Pièce<br/> UD : Porte 2 (partie basse)<br/> Type de dégradation : Non dégradé - Substrat : Bois - Revêtement : Peinture - Mesure : 9.43</p> |

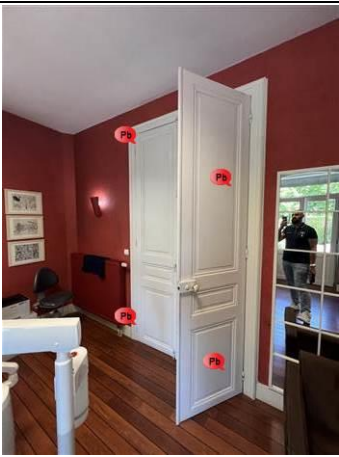
| | <p>Photo n° PhPb007<br/> Localisation : Rez de chaussée - Pièce 2<br/> UD : Huisserie Porte (partie haute)<br/> Type de dégradation : Non dégradé - Substrat : Bois - Revêtement : Peinture - Mesure : 1.69</p> |

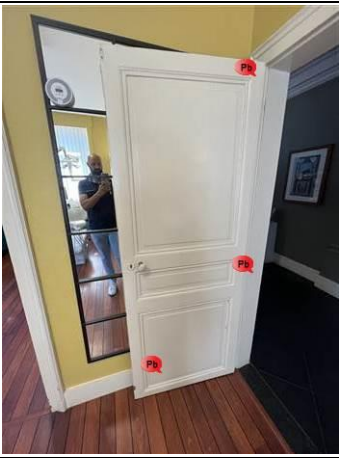
| | <p>Photo n° PhPb008<br/> Localisation : Rez de chaussée - Pièce 3<br/> UD : Huisserie Porte 1 (partie haute)<br/> Type de dégradation : Non dégradé - Substrat : Bois - Revêtement : Peinture - Mesure : 2.64</p> |

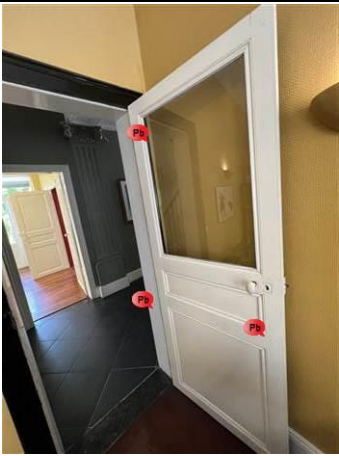
| | <p>Photo n° PhPb009<br/> Localisation : Rez de chaussée - Pièce 4<br/> UD : Huisserie Porte (partie haute)<br/> Type de dégradation : Non dégradé - Substrat : Bois - Revêtement : Peinture - Mesure : 2.84</p> |

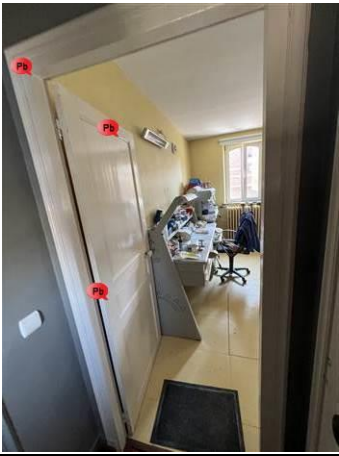
| | <p>Photo n° PhPb010<br/> Localisation : Rez de chaussée - SDB<br/> UD : Huisserie Porte (partie haute)<br/> Type de dégradation : Non dégradé - Substrat : Bois - Revêtement : Peinture - Mesure : 3.07</p> |

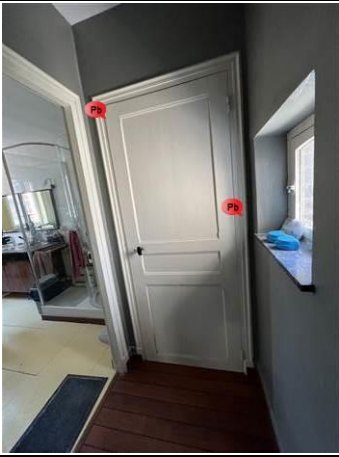
| | <p>Photo n° Ph<br/> Localisation : Rez de chaussée - Wc<br/> UD : Huisserie Porte (partie haute)<br/> Type de dégradation : Non dégradé - Substrat : Bois - Revêtement : Peinture - Mesure : 2.95</p> |

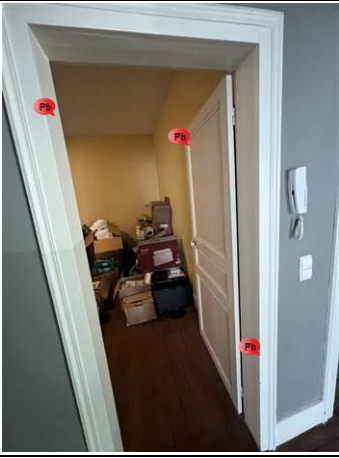
| | <p>Photo n° Ph<br/> Localisation : 1er étage - Chambre<br/> UD : Huisserie Porte (partie haute)<br/> Type de dégradation : Non dégradé - Substrat : Bois - Revêtement : Peinture - Mesure : 2.09</p> |

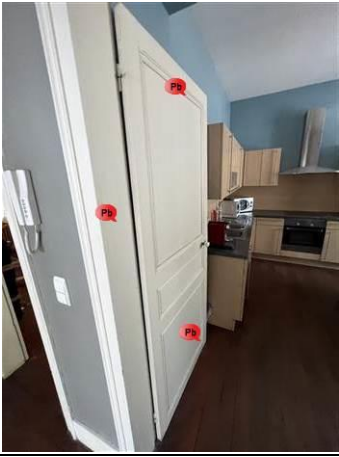
| | <p>Photo n° Ph<br/> Localisation : 1er étage - Cuisine<br/> UD : Huisserie Porte (partie haute)<br/> Type de dégradation : Non dégradé - Substrat : Bois - Revêtement : Peinture - Mesure : 1.35</p> |

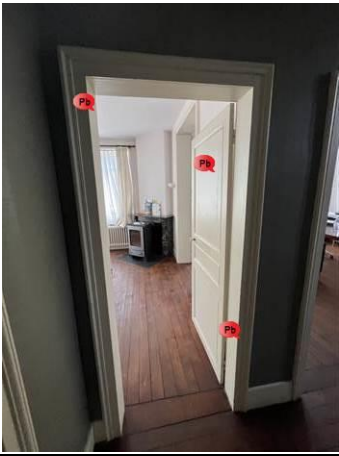
| | <p>Photo n° PhPb014<br/> Localisation : 1er étage - Salon / SAM<br/> UD : Huisserie Porte (partie haute)<br/> Type de dégradation : Non dégradé - Substrat : Bois - Revêtement : Peinture - Mesure : 2.23</p> |

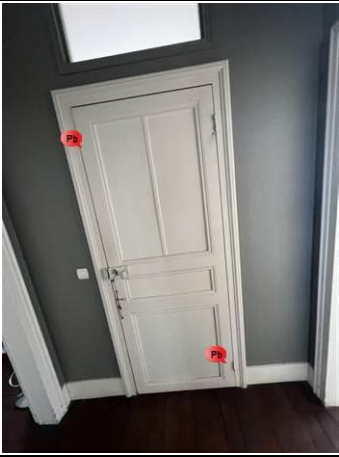
| | <p>Photo n° PhPb015<br/> Localisation : 1er étage - Bureau<br/> UD : Porte (partie haute)<br/> Type de dégradation : Non dégradé - Substrat : Bois - Revêtement : Peinture - Mesure : 13.08</p> |

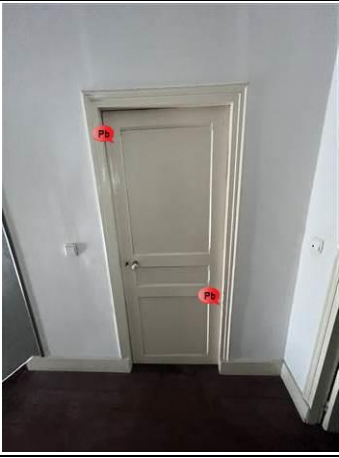
| | <p>Photo n° PhPb016<br/> Localisation : 2ème étage - Grenier<br/> UD : Porte (partie haute)<br/> Type de dégradation : Non dégradé - Substrat : Bois - Revêtement : Peinture - Mesure : 11.73</p> |

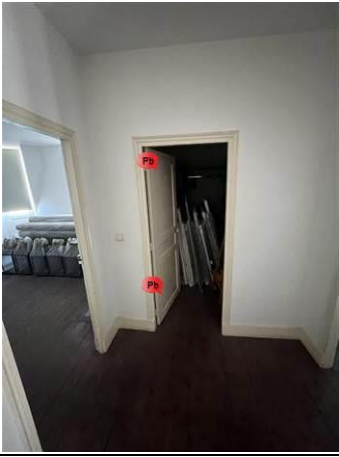
| | <p>Photo n° PhPb017<br/> Localisation : 2ème étage - SDB<br/> UD : Huisserie Porte (partie basse)<br/> Type de dégradation : Non dégradé - Substrat : Bois - Revêtement : Peinture - Mesure : 2.98</p> |

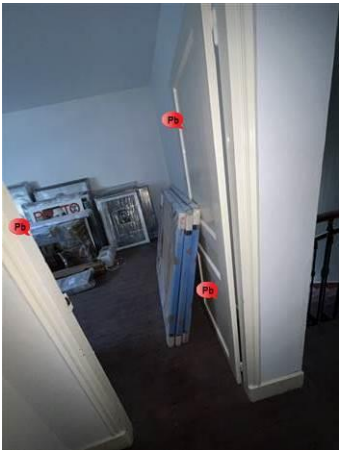
| | <p>Photo n° PhPb018<br/> Localisation : 2ème étage - Chambre 2<br/> UD : Huisserie Porte (partie haute)<br/> Type de dégradation : Non dégradé - Substrat : Bois - Revêtement : Peinture - Mesure : 2.68</p> |

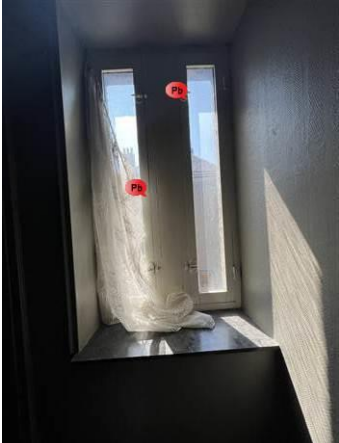
| | <p>Photo n° PhPb019<br/> Localisation : 1er étage - palie 2<br/> UD : Fenêtre (partie haute)<br/> Type de dégradation : Non dégradé - Substrat : bois - Revêtement : peinture - Mesure : 4.57</p> |

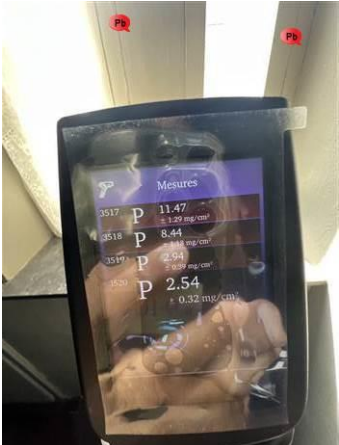
| | <p>Photo n° PhPb019<br/> Localisation : 1er étage - palie 2<br/> UD : Fenêtre (partie haute)<br/> Type de dégradation : Non dégradé - Substrat : bois - Revêtement : peinture - Mesure : 4.57</p> |

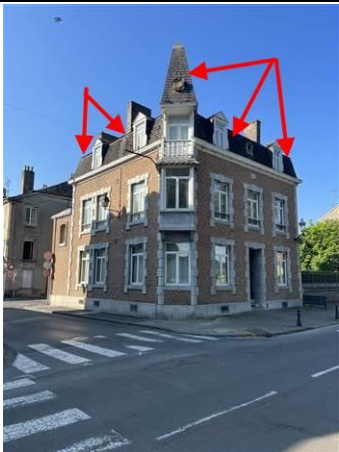
**M003 - Ardoises composites hors fibro ciment**  
Présence d'amiante  
EP

| | <p>Photo n° PhA001<br/> Localisation : Toiture Maison<br/> Ouvrage : 1 - Couvertures, Toitures, Terrasses et étanchéités - Ardoises, bardeaux bitumineux<br/> Partie d'ouvrage : Ardoises composites hors fibro ciment<br/> Description : Ardoises composites hors fibro ciment</p> |

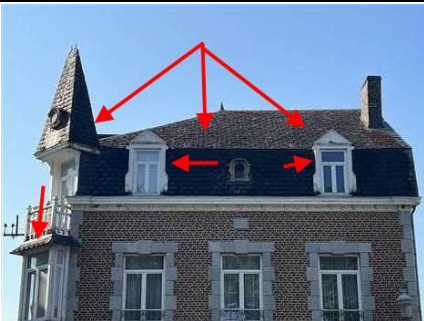
| | <p>Photo n° PhA001<br/> Localisation : Toiture Maison<br/> Ouvrage : 1 - Couvertures, Toitures, Terrasses et étanchéités - Ardoises, bardeaux bitumineux<br/> Partie d'ouvrage : Ardoises composites hors fibro ciment<br/> Description : Ardoises composites hors fibro ciment</p> |

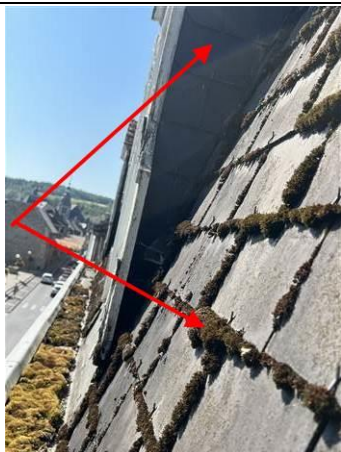
Photo n° PhA001

| Localisation | Identifiant + Description | Conclusion (justification) | Etat de conservation** et préconisations* | Photo |
|---|---|---|---|---|
| Toiture Maison | <u>Identifiant:</u> M001<br><u>Description:</u> Ardoises composites hors fibro ciment<br><u>Liste selon annexe.13-9 du CSP:</u> B | Présence d'amiante (sur jugement de l'opérateur) | Matériau non dégradé<br><br><b>Résultat</b> EP**<br><br><b>Préconisation :</b><br>Il est recommandé de réaliser une évaluation périodique. | <br><br> |

Localisation : Toiture Maison

Partie d'ouvrage : Ardoises composites hors fibro ciment

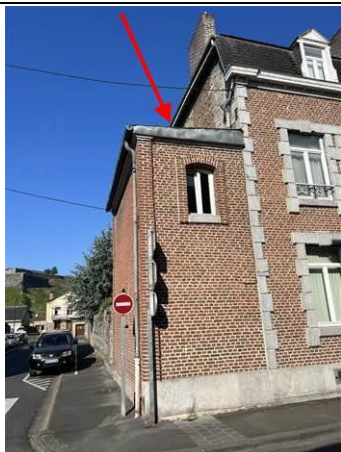
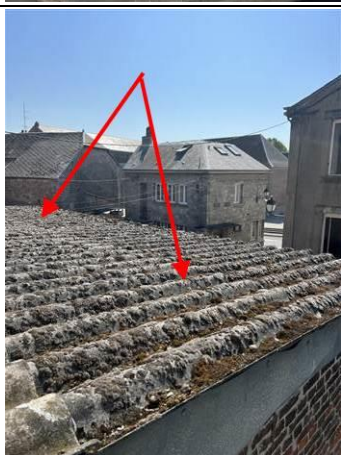
Photo n° PhA002

| Localisation | Identifiant + Description | Conclusion (justification) | Etat de conservation** et préconisations* | Photo |
|---|---|---|---|---|
| Toiture SDB | <u>Identifiant:</u> M002<br><u>Description:</u> Plaques en fibres-ciment<br><u>Liste selon annexe.13-9 du CSP:</u> B | Présence d'amiante (sur jugement de l'opérateur) | Matériau non dégradé<br><br><b>Résultat</b> EP**<br><br><b>Préconisation :</b><br>Il est recommandé de réaliser une évaluation périodique. | <br><br> |

Localisation : Toiture SDB

Partie d'ouvrage : Plaques en fibres-ciment (y compris plaques « sous tuiles »)

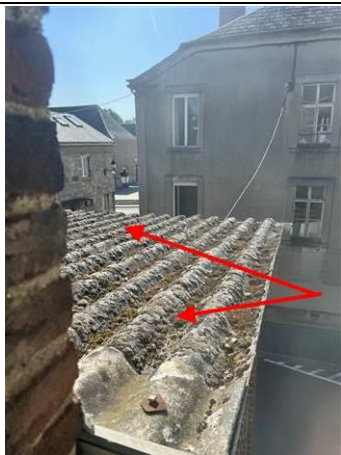
Photo n° PhA002

Localisation : Toiture SDB
