Rapport de contrôle d'installations électriques à basse et à très basse tension

RÉF. 159/2025/109526/D01:1

DATE DU CONTRÔLE 08/07/2025 (09:00 - 10:05) AGENT VISITEUR Stéphane Hanchir
 ADRESSE DU CONTRÔLE Rue de Bouillon 52 - 5555 Bièvre TYPE DE CONTRÔLE Visite de contrôle vente ancienne installation (8.4.2)

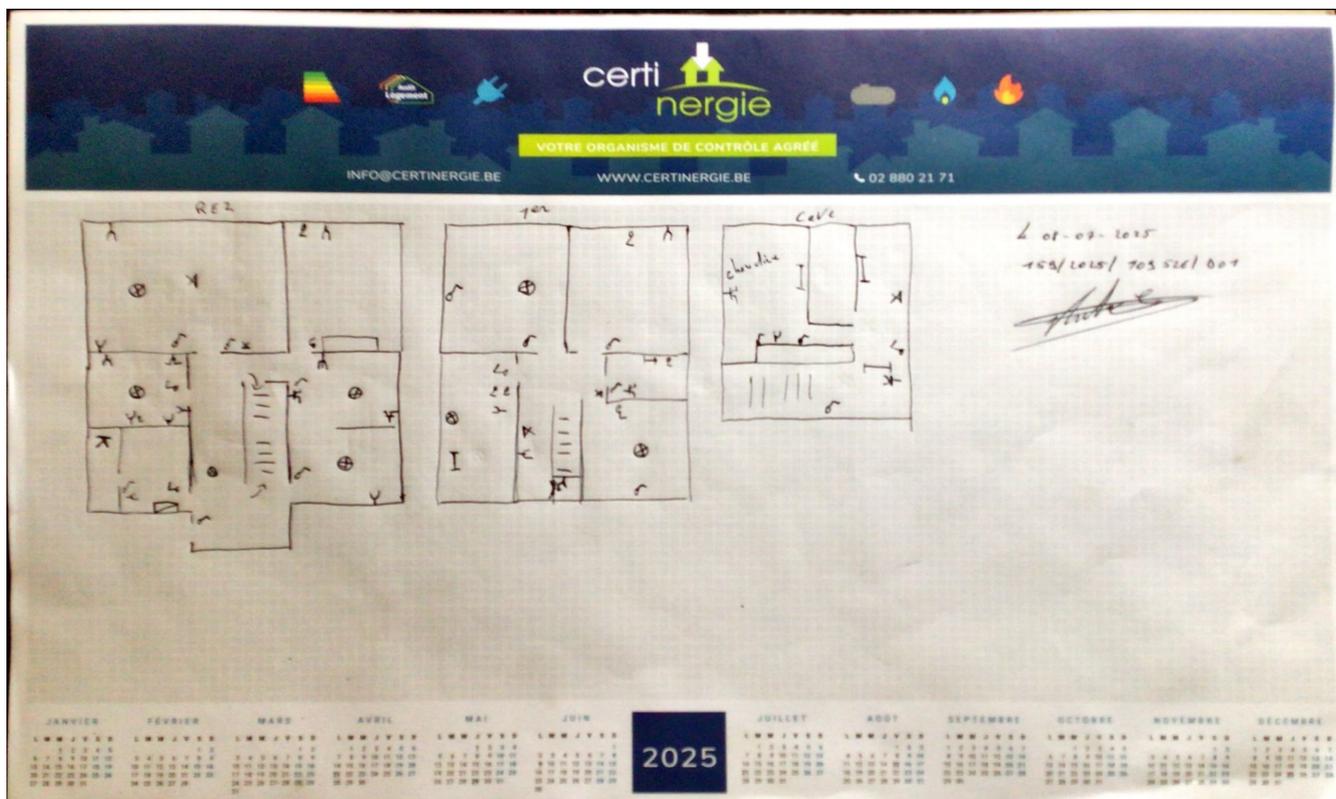
Croquis de position élémentaire et descriptif sommaire des tableaux

sur base de ce qui est visible et accessible lors du contrôle

Note : ces croquis ne remplacent pas les schémas unifilaires et de position réglementaires
